## บทที่ 4

### ผลการวิจัยและวิจารณ์ผล

#### 4.1 การศึกษาและประเมินพื้นที่เสี่ยงภัยต่อการพังทลายและดินถล่มของชุมชนในโครงการพัฒนาพื้นที่สูงแบบโครงการหลวง 5 แห่ง

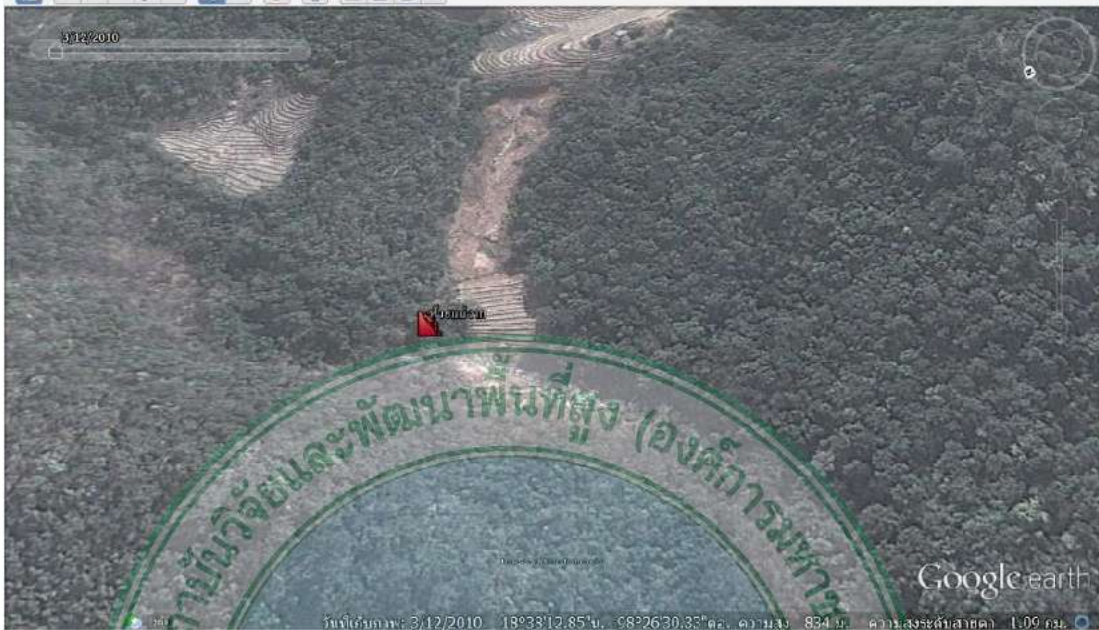
เมื่อวันที่ 22 กรกฎาคม 2552 ในพื้นที่โครงการฯ มีประวัติการเกิดดินถล่มขนาดใหญ่ (ภาพที่ 4.1) ที่ลำน้ำแม่วาก บ้านแม่ละลอ หมู่ 9 ตำบลแม่นาจร อำเภอแม่แจ่ม จังหวัดเชียงใหม่ ทำให้ดินไหลลงลำน้ำแม่วาก กว้าง 50 เมตร ยาว 250 เมตร

ภาพที่ 4.1 ดินไหลลงลำน้ำแม่วาก

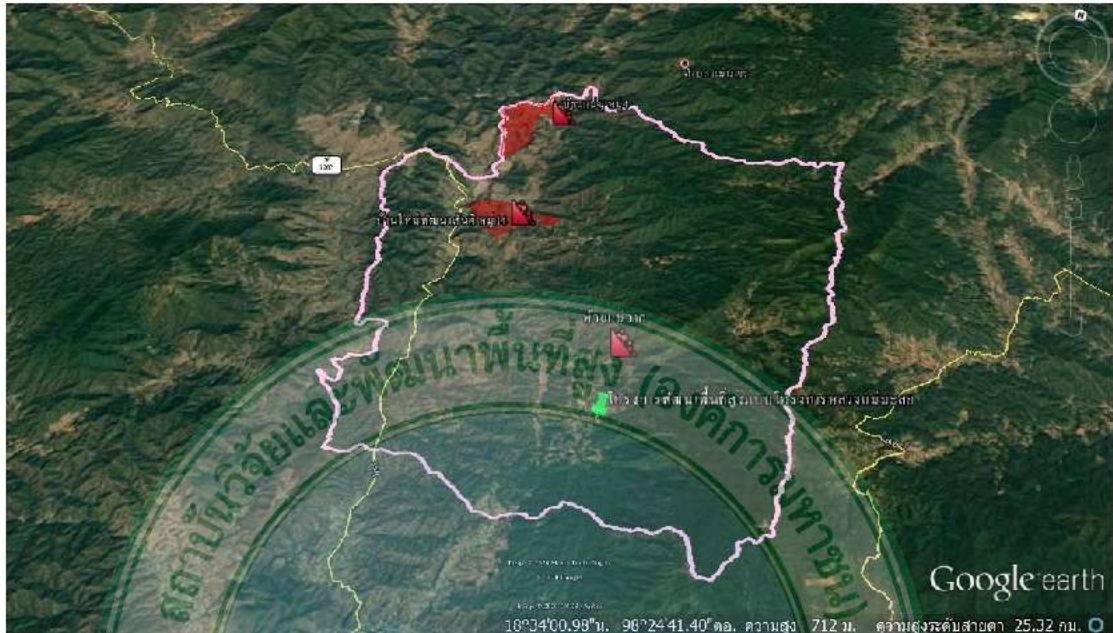
จากเหตุการณ์ดินถล่มที่ห้วยแม่วาก และปัญหาการกัดเซาะของดินที่ บ้านใหม่พัฒนาสันติ หมู่ 14 และ บ้านแม่มุ หมู่ 4 สามารถแสดงสรุปตำแหน่งได้ดังภาพที่ 4.3

ภาพที่ 4.3 ตำแหน่งดินถล่มและการกัดเซาะรุนแรงใน โครงการพัฒนาพื้นที่สูงแบบโครงการหลวงแม่ มะลอ ตำบลแม่เงา อำเภอแม่แจ่ม จังหวัดเชียงใหม่

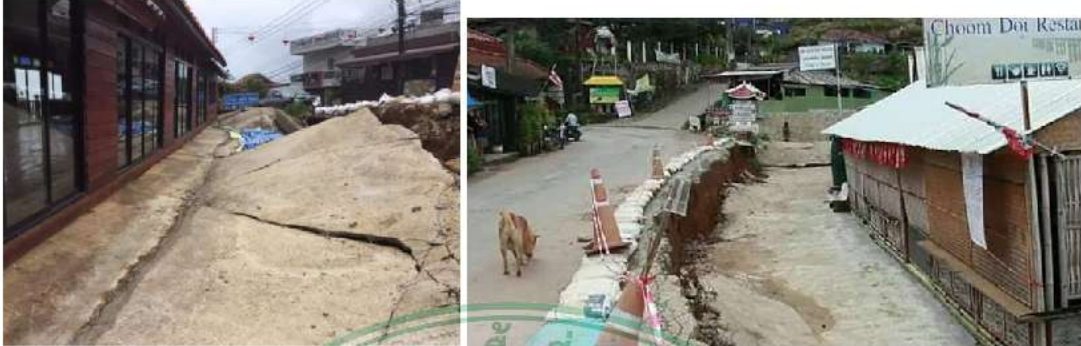
เมื่อวันที่ 7 กันยายน 2560 ที่ บ้านสันติคีรี ตำบลแม่สลองนอก อำเภอแม่ฟ้าหลวง จังหวัด เชียงราย ถนนสายหลักย่านชุมชนดอยแม่สลอง เกิดการยุบตัวลงอย่างหนัก เป็นระยะทาง 150 เมตร อาคารร้านกาแฟ 2 หลัง ร้านอาหารขนาดใหญ่ 1 หลัง ที่ตั้งอยู่ริมถนนบริเวณหน้าผา ยุบตัวลงต่ำกว่า ถนน 1.50 เมตร ทำให้ตัวอาคารไม้ร้านอาหารเริ่มเอียงเสียหาย (ภาพที่ 4.4) (<https://www.thairath.co.th/news/local/north/1062644>) และในวันเดียวกันพื้นที่ใกล้เคียง

ภาพที่ 4.4 ถนนสายหลักย่านชุมชนดอยแม่สลอง ยบตัวลง  
ที่มา: (<https://www.thairath.co.th/news/local/north/1062644>)

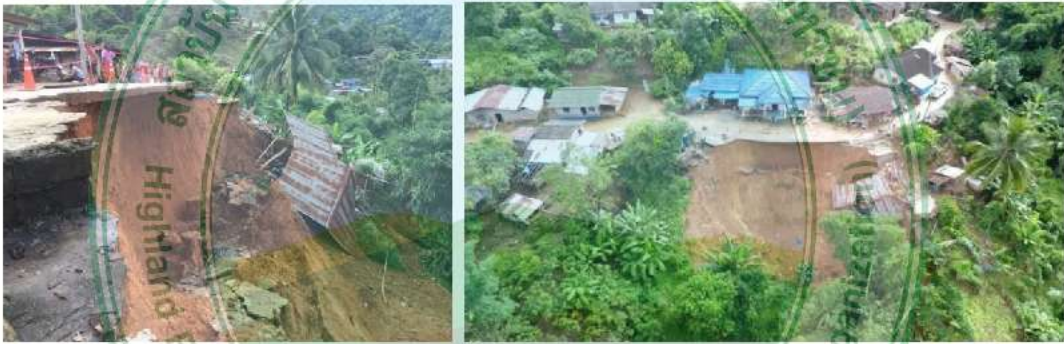
โครงการฯ ที่หมู่บ้านผาเตื่อ ม.6 ตำบลแม่สลองใน อำเภอแม่ฟ้าหลวง เกิดดินสไลด์ทับบ้านเชิงเขาพัง 3 หลัง (ภาพที่ 4.5) (<https://www.prachachat.net/general/news-36106>)

ภาพที่ 4.5 ดินสไลด์ที่บ้านผาเตื่อ ทับบ้านเชิงเขาพัง 3 หลัง  
ที่มา: (<https://www.prachachat.net/general/news-36106>)

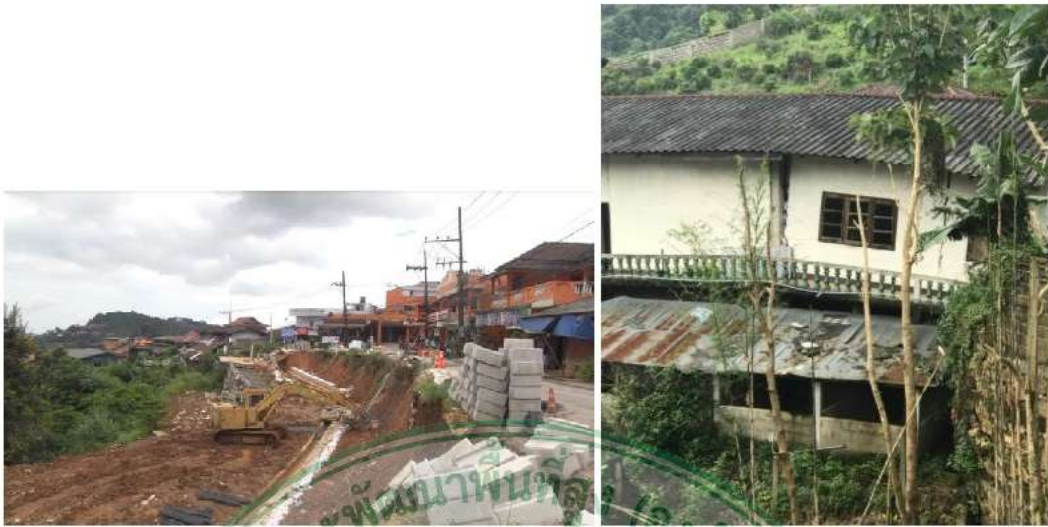
วันที่ 21 สิงหาคม 2561 ที่ริมถนนหมู่บ้านสันติคีรี หมู่ 1 ตำบลแม่สลองนอก อำเภอแม่ฟ้าหลวง จังหวัดเชียงราย ซึ่งเคยเกิดการยุบตัวของถนนแล้วเมื่อวันที่ 7 กันยายน 2560 และบริเวณตรงเนินด้านหลังร้านค้าสะดวกซื้อภายในหมู่บ้านซึ่งมีภูมิประเทศเป็นภูเขาสูงชัน เกิดการเคลื่อนตัวและบางจุดทรุดลงเล็กน้อย ทำให้บ้านเรือนที่ส่วนใหญ่เป็นคอนกรีตสูง 1-2 ชั้น เสียหายจำนวน 15 หลัง และเสียหายหนัก 1 หลัง ประชาชนเดือดร้อน 20 ครัวเรือน (ภาพที่ 4.6) (<http://www.voicetv.co.th/read/BkEiKmc8Q>)

ภาพที่ 4.6 การเคลื่อนตัวของดินทำให้บ้านและถนนเสียหาย

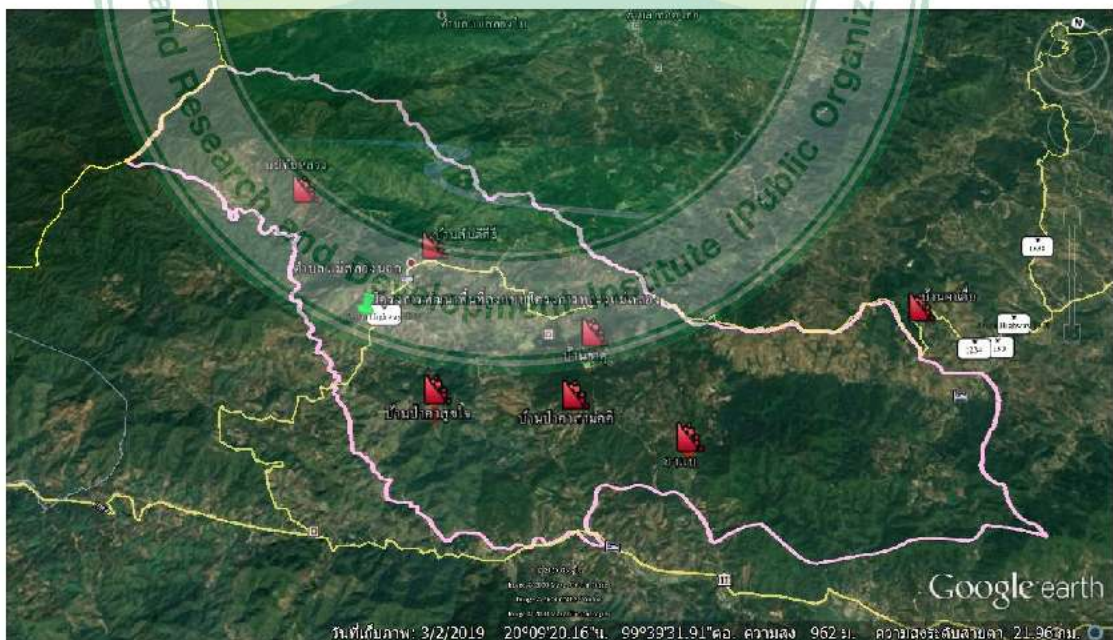
ภาพที่ 4.7 ตำแหน่งประวัติการเกิดดินถล่มในโครงการหลวงแม่สลอง ตำบลแม่สลองนอก  
อำเภอแม่ฟ้าหลวง จังหวัดเชียงราย

นอกจากนี้มีพื้นที่ทางการเกษตรที่ประสบปัญหาดินถล่ม ได้แก่ บ้านอาแบ บ้านธาตุ บ้านป่า  
สุขใจ บ้านป่าสามัคคี และ พื้นที่ป่าไม้ ที่บ้านแม่จันทรวง สรุปรตำแหน่งของประวัติการเกิดดินถล่มใน  
พื้นที่ศึกษาหรือพื้นที่ใกล้เคียง ได้ดังภาพที่ 4.7

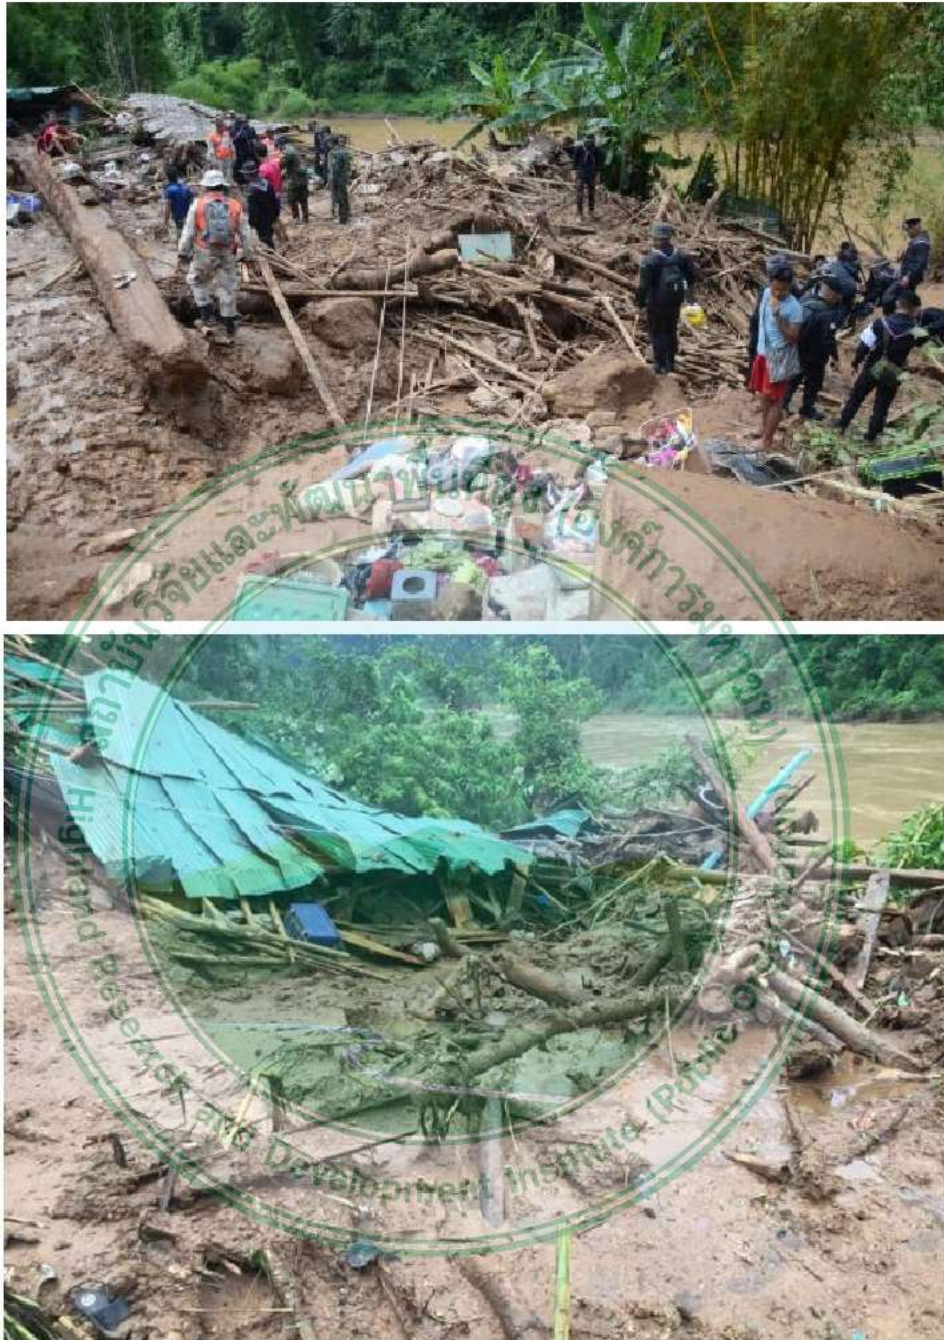
ภาพที่ 4.8 น้ำป่าไหลหลาก บริเวณศูนย์อพยพและพักพิงชั่วคราวบ้านแม่ละอุน  
ที่มา:[https://www.innnews.co.th/regional-news/news\\_190506/](https://www.innnews.co.th/regional-news/news_190506/)

วันที่ 17 กันยายน 2561 ที่บ้านแม่ละอูน ตำบลแม่สามแลบ อำเภอสบเมย จังหวัดแม่ฮ่องสอน เกิดเหตุหน้าป่าไหลหลาก บริเวณศูนย์อพยพและพักพิงชั่วคราวบ้านแม่ละอูน (ภาพที่ 4.8) ในเหตุการณ์ครั้งนี้มีความเสียหายต่อชีวิตและทรัพย์สินดังนี้

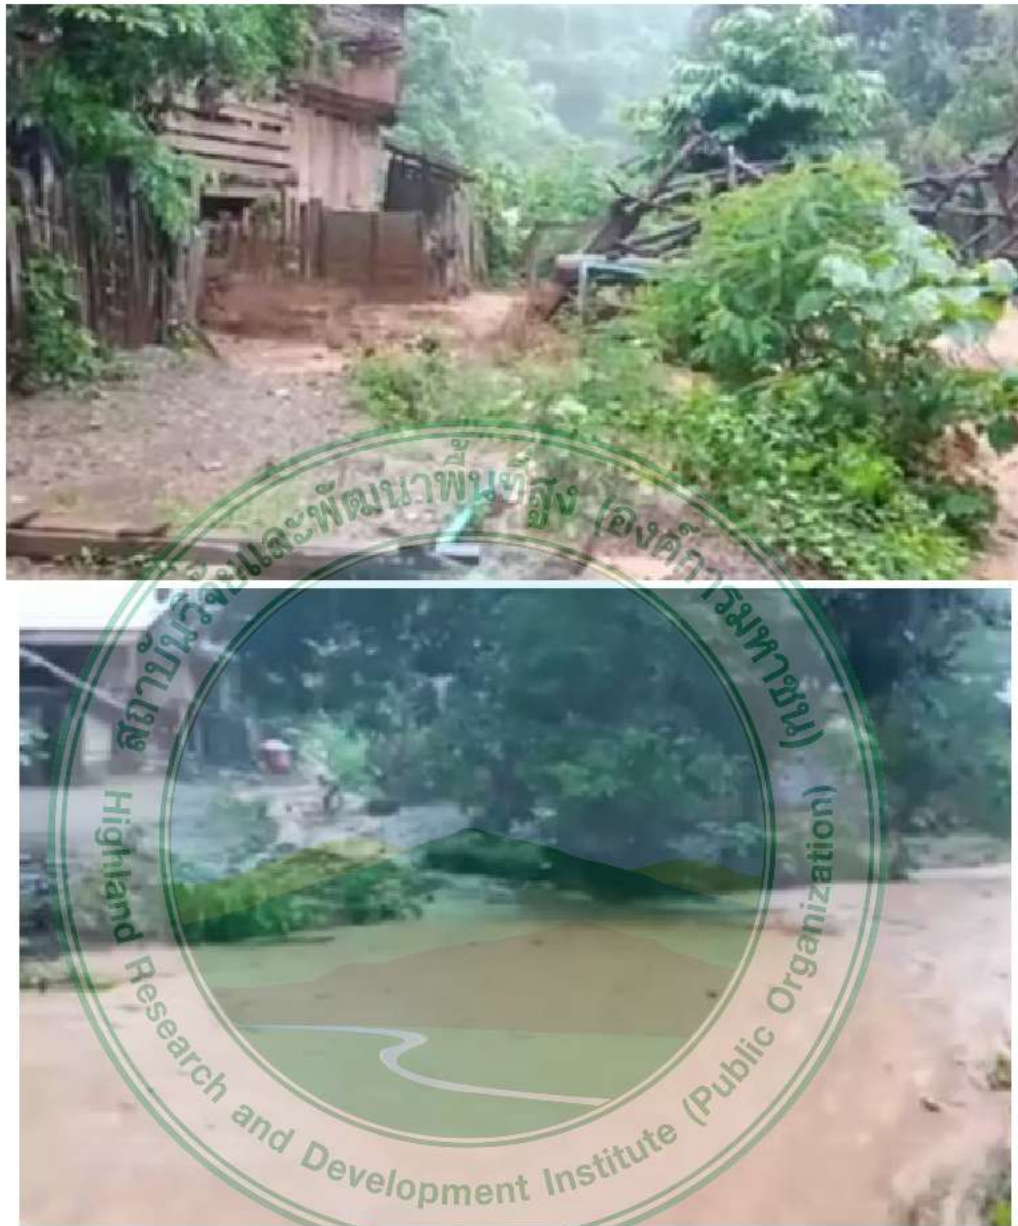
ภาพที่ 4.9 น้ำป่าไหลบ่าที่ บ้านกอมูเดอ ตำบลแม่สามแลบ อำเภอสบเมย จังหวัดแม่ฮ่องสอน  
ที่มา:<https://www.thairath.co.th/news/local/north/1307867>

วันที่ 13 มิถุนายน 2561 เวลาประมาณ 17.30 น บ้านกอมูเดอ ตำบลแม่สามแลบ อำเภอสบเมย จังหวัดแม่ฮ่องสอน มีน้ำป่าที่ทะลักออกมาจากลำห้วยไหลหลากบ่ามาอย่างแรงและเชี่ยวกราดระหว่างโรงเรียนบ้านกอมูเดอ และ ศูนย์เด็กเล็กบ้านกอมูเดอ ไหลผ่านกลางหมู่บ้านอย่างรวดเร็ว (ภาพที่ 4.9) ทำให้เส้นทางถูกตัดขาด ไฟฟ้าดับ แต่ไม่เกิดความเสียหายต่อชีวิตและทรัพย์สิน

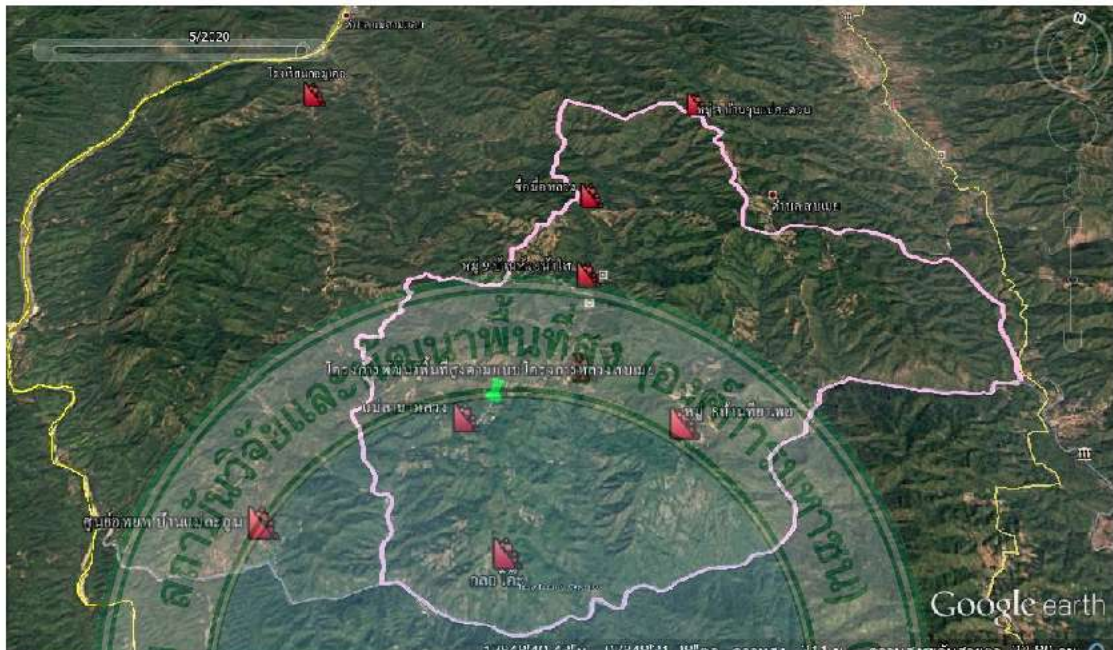
ภาพที่ 4.10 ตำแหน่งดินถล่มและพื้นที่เสี่ยงภัยดินถล่มในโครงการหลวงสบเมย ตำบลสบเมย อำเภอสบเมย จังหวัดแม่ฮ่องสอน

หลวง บ้านกลอไค้ และบ้านชื้อมือหลวง เดิมเป็นข้าวไร่แล้วตัดถนน เสี่ยงต่อการเกิดดินสไลด์ในอนาคต แสดงตำแหน่งการเกิดดินถล่มและพื้นที่เสี่ยงภัย ดังภาพที่ 4.10

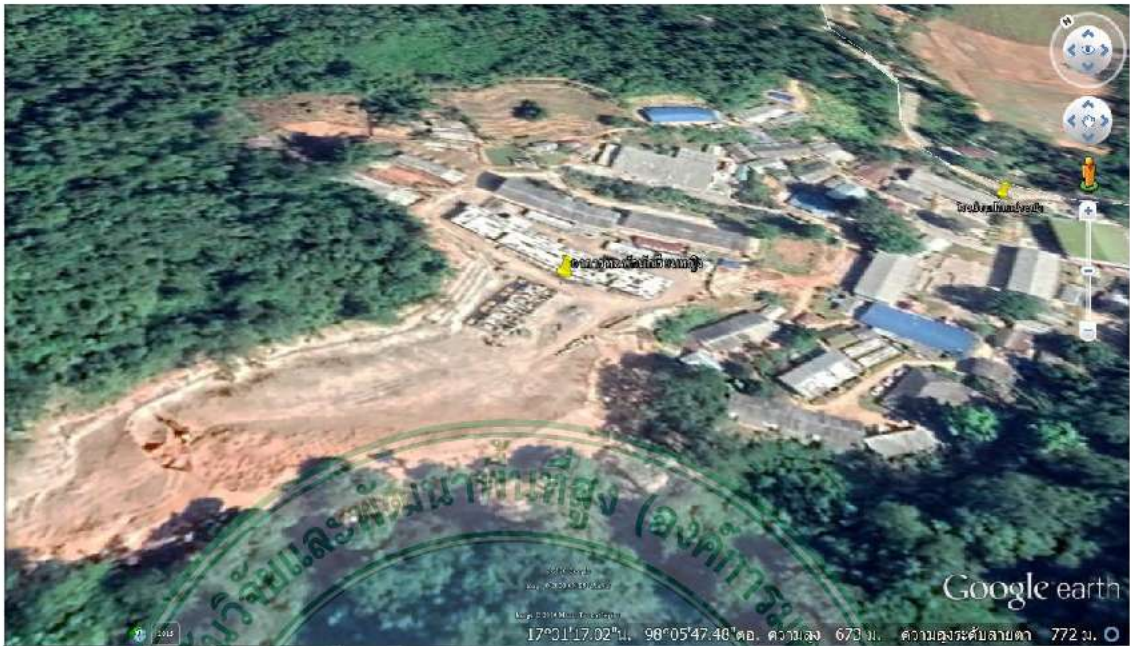
ภาพที่ 4.1 ดินสไลด์ที่อาคารหอพักนักเรียนหญิง ที่โรงเรียนบ้านแม่ระเมิง

ในพื้นที่โครงการฯ แม่สอง มีประวัติการเกิดดินถล่มขนาดใหญ่ (ภาพที่ 4.11) ที่โรงเรียนบ้านแม่ระเมิง หมู่ 8 ตำบลแม่สอง อำเภอท่าสองยาง จังหวัดตาก เมื่อวันที่ 24 กรกฎาคม 2562 เนื่องจากฝนตกหนักติดต่อกัน ตั้งแต่วันที่ 22 กรกฎาคม 2562 ทำให้เกิดดินสไลด์ทับอาคารหอพักนักเรียนหญิง เสียหายจำนวน 1 หลัง (ภาพที่ 4.12) ได้ทำการอพยพนักเรียนหญิงพักนอน จำนวน 84 คน ไปพักอาศัยในอาคารเรียนอนุบาล และหอพักหญิงข้างเคียง อีก 5 หลัง ซึ่งเป็นจุดปลอดภัย

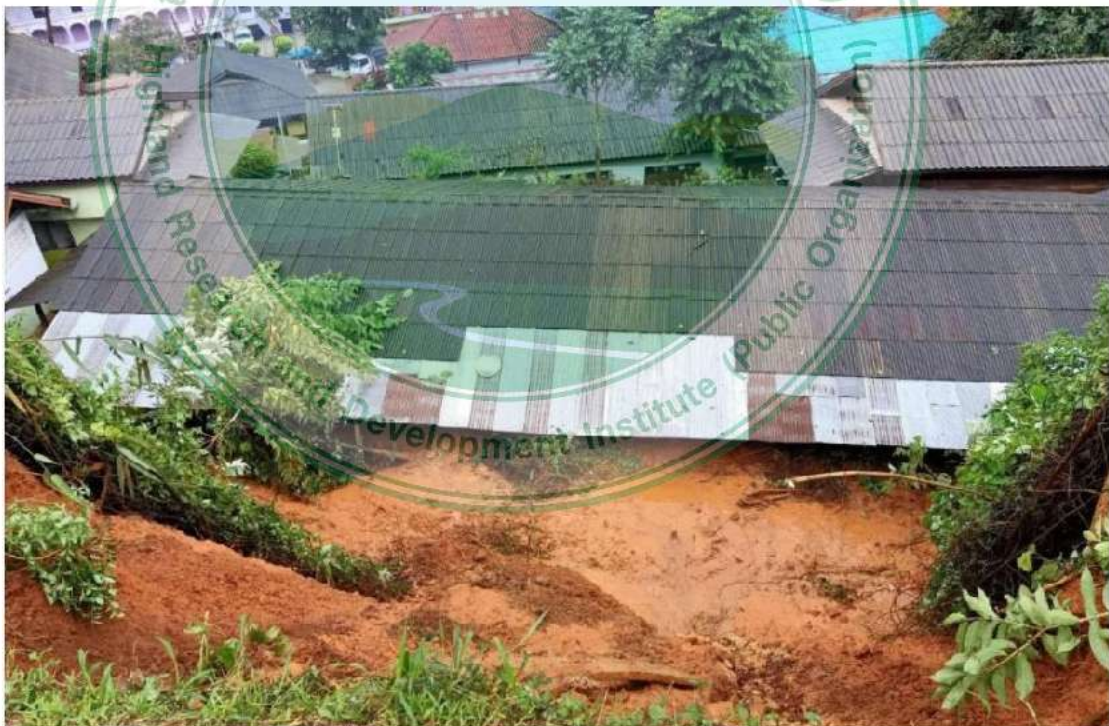
ภาพที่ 4.12 ดินสไลด์ที่อาคารหอพักนักเรียนหญิง เสียหาย 1 หลัง  
ที่มา <https://siamrath.co.th/n/92686>

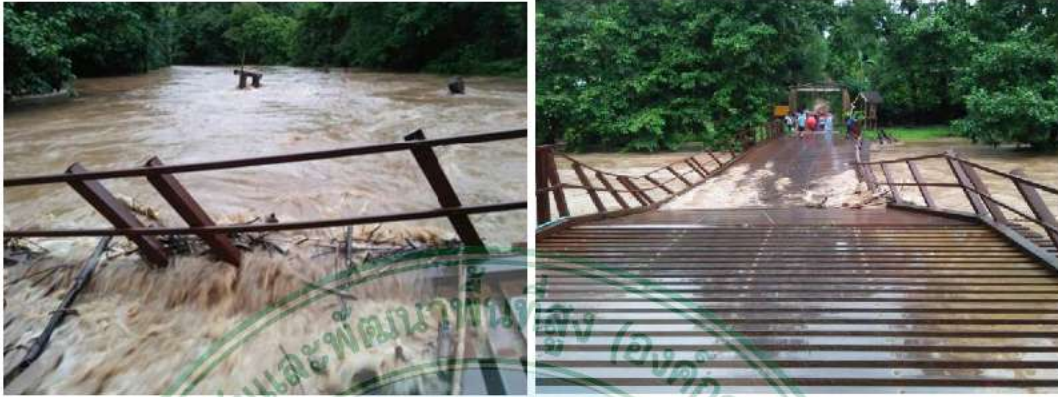
ในวันเดียวกันที่บ้านเชียงแก้ว หมู่ 1 ตำบลแม่สอง อำเภอท่าสองยาง จังหวัดตาก โดยระดับน้ำในลำห้วยแม่สองได้สูงเอ่อล้นอยู่ระดับเดียวกับสะพานเหล็ก (ภาพที่ 4.13) ทำให้มีความเสี่ยงที่สะพานจะขาดได้

ภาพที่ 4.13 สะพานเหล็กข้ามลำห้วยแม่สอง ที่มา <https://siamrath.co.th/n/92686>

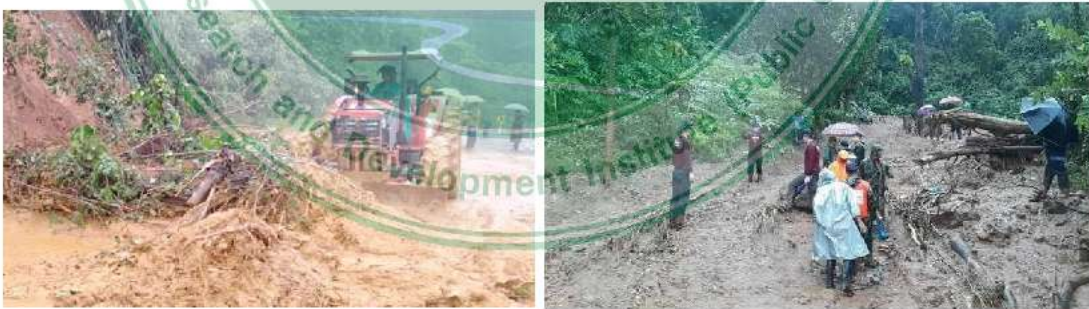
ที่ถนนเส้นทางหลวงแผ่นดินหมายเลข 105 สายแม่สอด-แม่สะเรียง ดินสไลด์ตัวและพังทลายลงมาจากไหล่ทางภูเขาสูงลงปิดทับเส้นทางจำนวน 16 จุด โดยเฉพาะ กม.150 และ กม.152 มีดินโคลนและต้นไม้ขนาดใหญ่ไหลปิดทับเส้นทางจราจรส่งผลทำให้รถทุกชนิดไม่สามารถสัญจรไปมาได้ (ภาพที่ 4.14)

ภาพที่ 4.14 ดินโคลนและต้นไม้ขนาดใหญ่ไหลปิดทับถนนหมายเลข 105 สายแม่สอด-แม่สะเรียง  
ที่มา <https://www.thairath.co.th/news/local/north/1631325> และ  
<https://mgronline.com/local/detail/9620000074461>

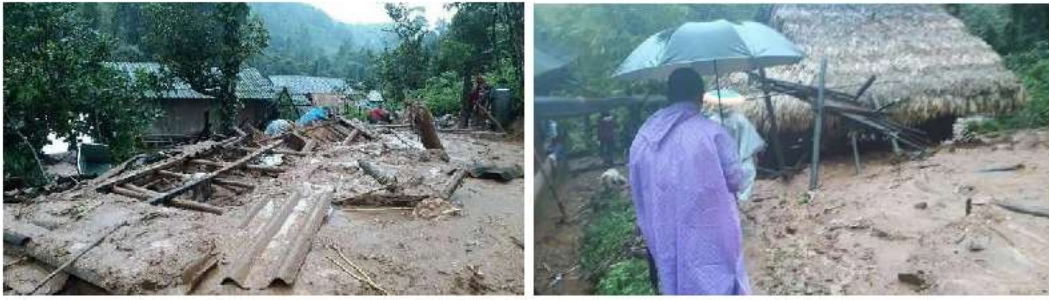
ในขณะที่ หมู่บ้านว้าหะมะคี หมู่ที่ 2 ตำบลท่าสองยาง อำเภอท่าสองยาง จังหวัดตาก เกิดน้ำป่าและดินโคลนจากภูเขาไหลถล่มเข้าท่วมหมู่บ้านแบบฉับพลัน เบื้องต้นพบว่ามีบ้านเรือนประชาชนถูกดินโคลนซัดถล่มพังเสียหายไป 5 หลัง รถยนต์ 1 คัน และยังมีสัตว์เลี้ยงสูญหายไปกับกระแสน้ำป่าและดินโคลนจำนวนหนึ่ง (ภาพที่ 4.15)

ภาพที่ 4.15 น้ำป่าและดินโคลน ไหลท่วมหมู่บ้านว้าหะคะคี หมู่ที่ 2  
ที่มา <https://mgronline.com/local/detail/9620000074461>

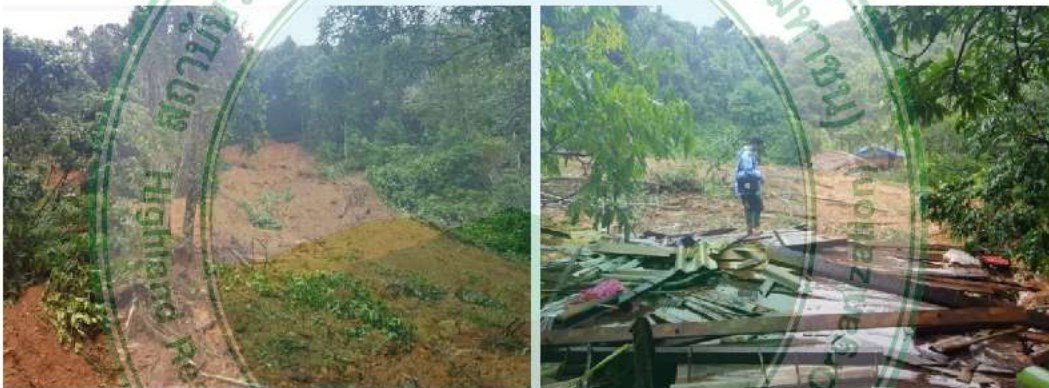
ในวันเดียวกันที่ หมู่บ้านเคาะทีโค๊ะ ตำบลแม่หวด อำเภอท่าสองยาง จังหวัดตาก หลังจากฝนตกหนัก เกิดดินสไลด์ทับบ้านเรือนประชาชนเสียหาย 3 หลัง มีผู้บาดเจ็บสาหัส 1 ราย เสียชีวิต 2 ราย (ภาพที่ 4.16)

ภาพที่ 4.16 ดินสไลด์ที่หมู่บ้านเคาะทีโค๊ะ

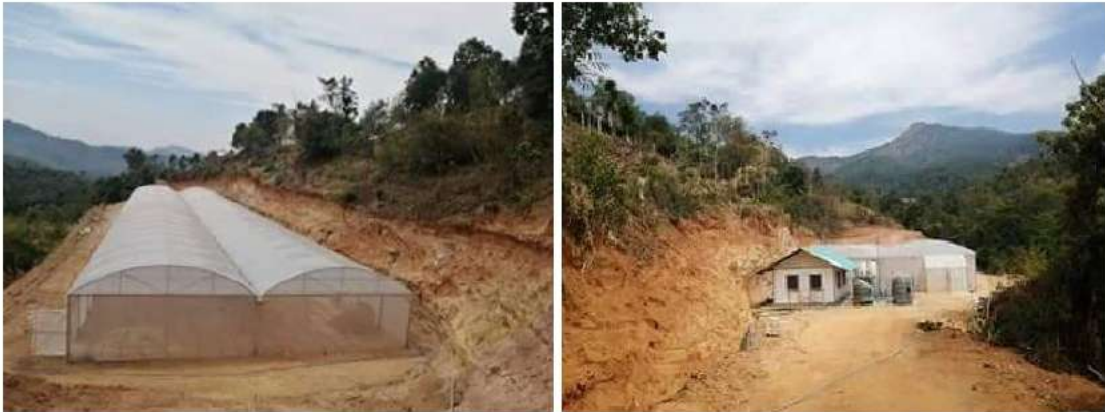
นอกจากนี้ยังมีพื้นที่ป่าไม้ พื้นที่ทางการเกษตรที่ลาดชันเสี่ยงต่อการเกิดดินถล่ม ได้แก่ บ้านวะโดโกกร มีพื้นที่เสี่ยงภัยดินถล่มอยู่บริเวณของโรงเรียนอัจฉริยะ (ภาพที่ 4.17) และพื้นที่ใกล้เคียงที่เคยเกิดดินถล่ม แสดงดังภาพที่ 4.18 สรุปตำแหน่งตำแหน่งดินถล่มและการกักเซาะรุนแรงในโครงการพัฒนาพื้นที่สูงแบบโครงการหลวงแม่สอง ตำบลแม่สอง อำเภอท่าสองยาง จังหวัดตาก

ภาพที่ 4.17 พื้นที่เสี่ยงภัยดินถล่มบริเวณโรงเรียนอัจฉริยะ บ้านวะโดโกร

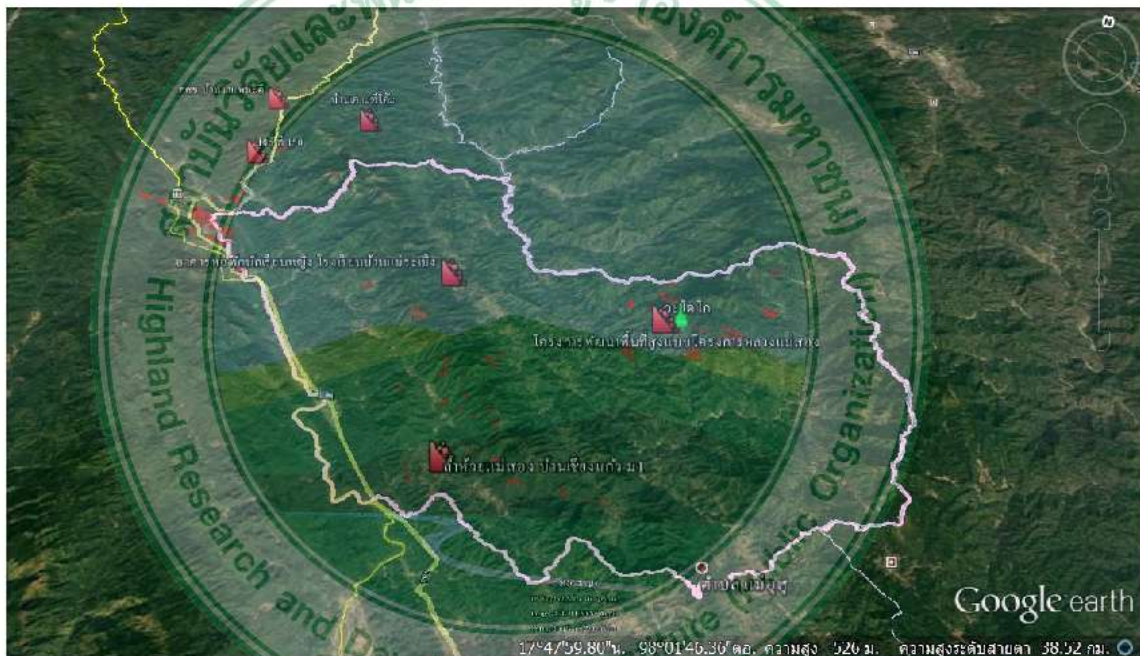
ภาพที่ 4.18 ตำแหน่งดินถล่มและการกักเซาะรุนแรงใน โครงการพัฒนาพื้นที่สูงแบบโครงการหลวงแม่ฮ่องสอน ตำบลแม่สอง อำเภอท่าสองยาง จังหวัดตาก

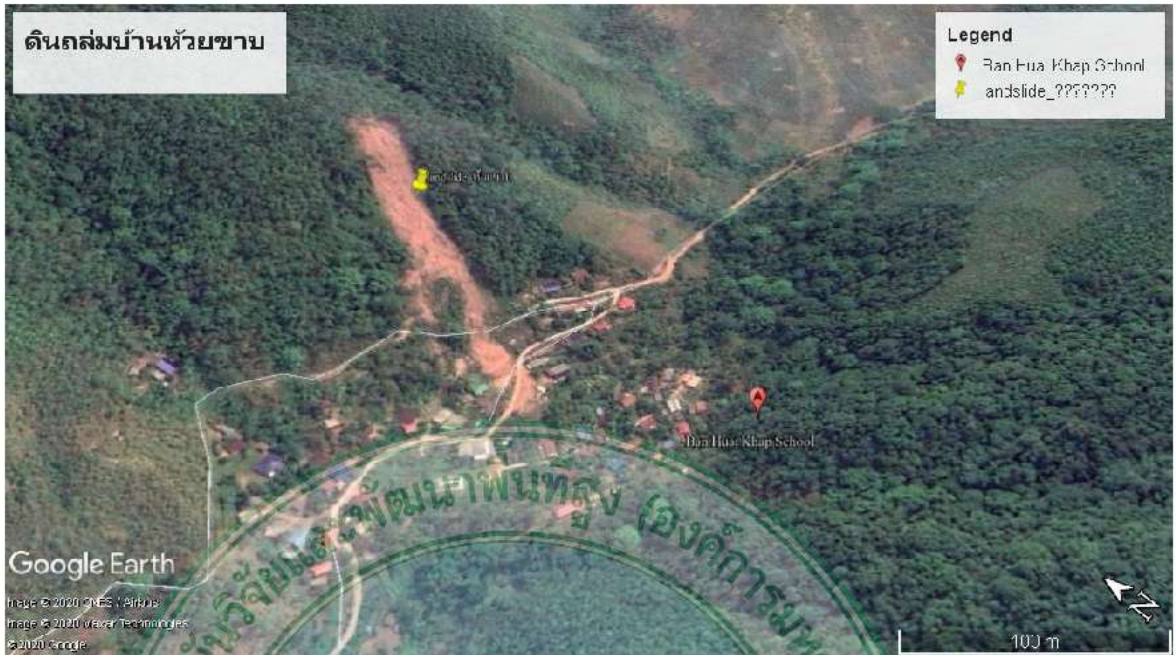
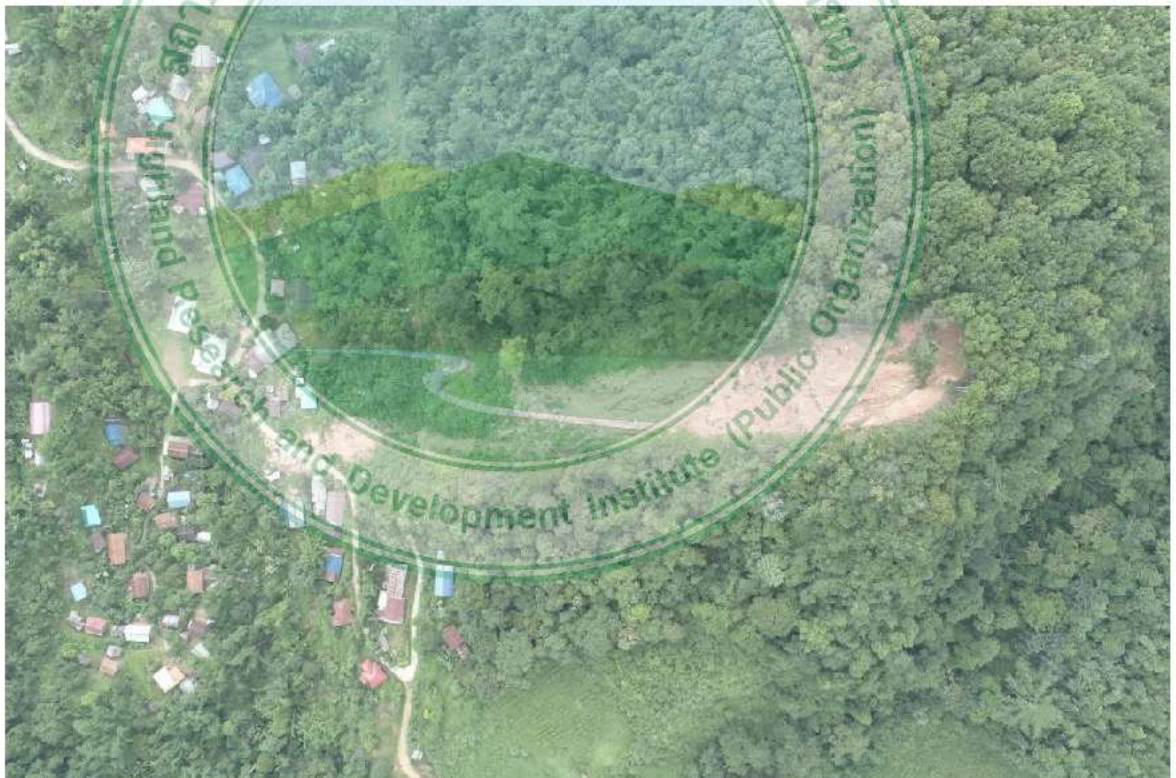
ภาพที่ 4.19 ดินถล่มที่บ้านห้วยขาบ ในโครงการพัฒนาพื้นที่สูงแบบโครงการหลวงบ่อเกลือ ตำบลดงพญา อำเภอบ่อเกลือ จังหวัดน่าน

ในพื้นที่โครงการฯ บ่อเกลือ มีประวัติการเกิดดินถล่มขนาดใหญ่ (ภาพที่ 4.19) ที่บ้านห้วยขาบ หมู่ 7 เมื่อวันที่ 28 กรกฎาคม 2561 เวลา 6.00 น มีความเสียหายรุนแรง บ้านที่ถูกดินทับจำนวน 6 หลัง (ทับทั้งหลัง จำนวน 4 หลัง และทับบางส่วน จำนวน 2 หลัง) ต่อมาเจ้าหน้าที่พบผู้เสียชีวิต รวม 8 ราย (ชาย 2 ราย หญิง 6 ราย) ซึ่งเป็น ผู้ที่อาศัยอยู่ในบ้านที่ถูกดินทับ ในปัจจุบันชาวบ้านได้อพยพออกจากพื้นที่บ้านห้วยขาบแล้วเนื่องจากเป็นพื้นที่ เสี่ยงภัย

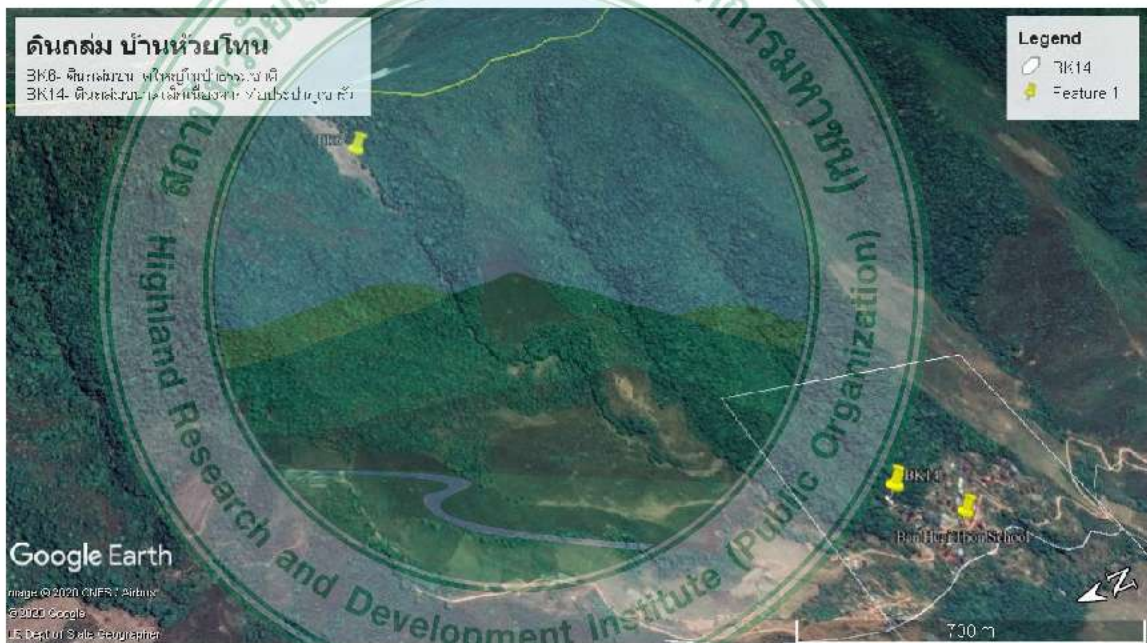
ภาพที่ 4.20 ร่องรอยดินถล่มบริเวณบ้านห้วยโทน โครงการพัฒนาพื้นที่สูงแบบโครงการหลวงบ่อเกลือ ตำบลดงพญา อำเภอบ่อเกลือ จังหวัดน่าน

นอกจากดินถล่มที่บ้านห้วยขาบแล้ว ยังพบร่องรอยดินถล่มในพื้นที่ป่าธรรมชาติอื่น ๆ ที่บริเวณบ้านห้วยโทน (ภาพที่ 4.20) พบรอยดินถล่มจากท่อน้ำประปาภูเขาเร็ว (ภาพที่ 4.21) และพบมีการชะล้างพังทลายบริเวณเหนือลาดริมทาง (ภาพที่ 4.22) และพื้นที่เสี่ยงต่อการพังทลายในอนาคต อยู่หลายจุดบริเวณถนนเส้นทางหลักภายในโครงการฯ บ่อเกลือ พบร่องรอยการพิบัติของลาดบริเวณด้านหลังศูนย์พัฒนาเด็กเล็ก บ้านน้ำจูน เนื่องจากการตัดลาดดินที่บริเวณฐาน เพื่อสร้างอาคารเรียนใหม่ (ภาพที่ 4.23) ซึ่งเป็นจุดที่ชาวบ้านมีความกังวลอย่างมากว่าอาจเกิดการพังทลายขึ้นในอนาคต หากมีฝนตกหนัก นอกจากนี้ยังพบปัญหาการกัดเซาะเป็นร่องน้ำขนาดใหญ่ที่บ้านน้ำจูนเนื่องจากขาดมาตรการจัดการน้ำผิวดินในเขตชุมชนที่พักอาศัย (ภาพที่ 4.24) ตำแหน่งจุดที่มีดินถล่มและปัญหาการกัดเซาะแสดงไว้ดังภาพที่ 4.25

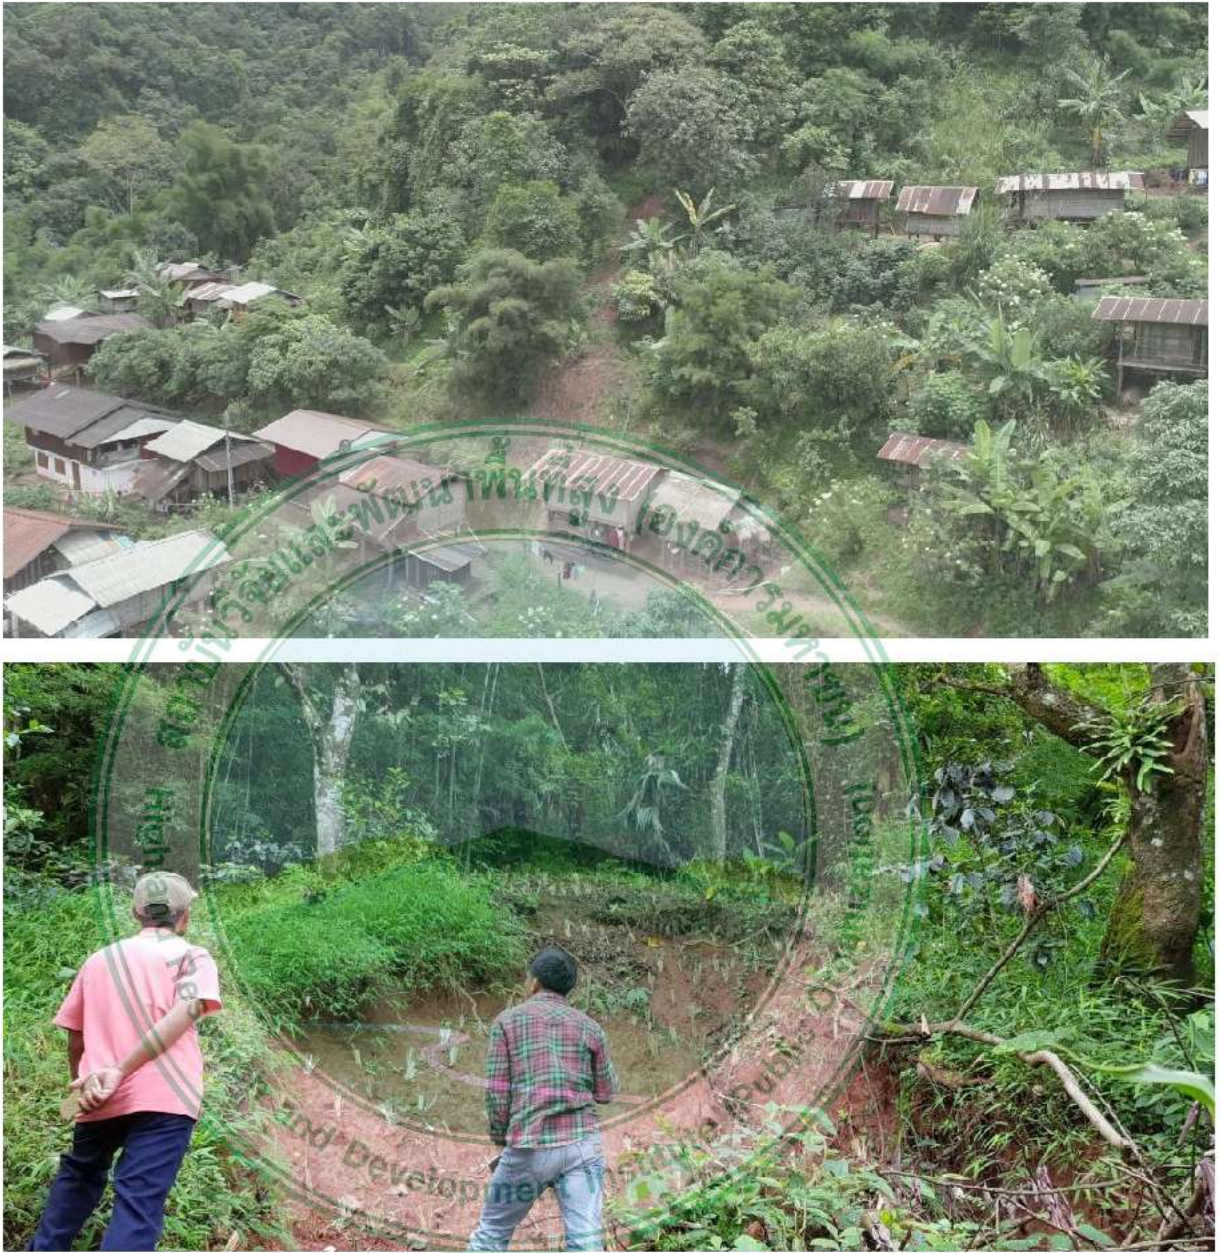
ภาพที่ 4.21 ร่องรอยดินถล่มในเขตชุมชน เนื่องจากท่อน้ำประปารั่ว ที่บริเวณบ้านห้วยโตน  
โครงการพัฒนาพื้นที่สูงแบบโครงการหลวงบ่อเกลือ ตำบลดงพญา อำเภอบ่อเกลือ จังหวัดน่าน

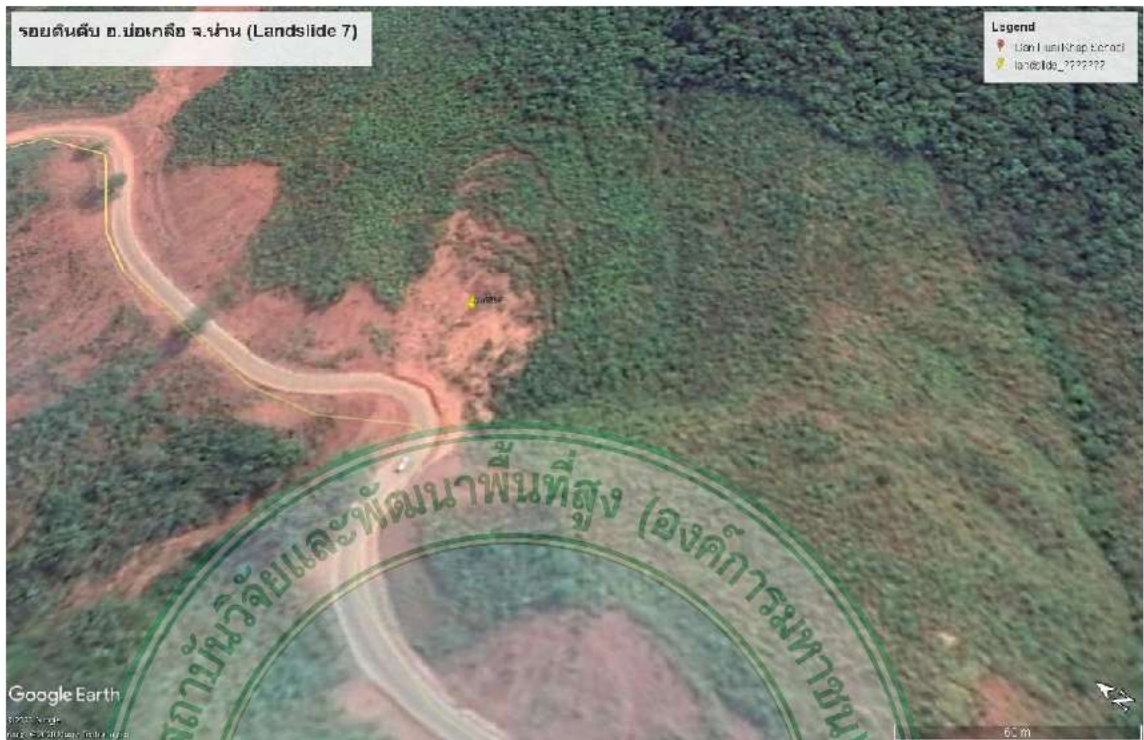
ภาพที่ 4.222 ร่องรอยการเคลื่อนตัวของดินและดินถล่มเหนือริมทาง โครงการพัฒนาพื้นที่สูงแบบโครงการหลวงบ่อเกลือ ตำบลดงพญา อำเภอบ่อเกลือ จังหวัดน่าน

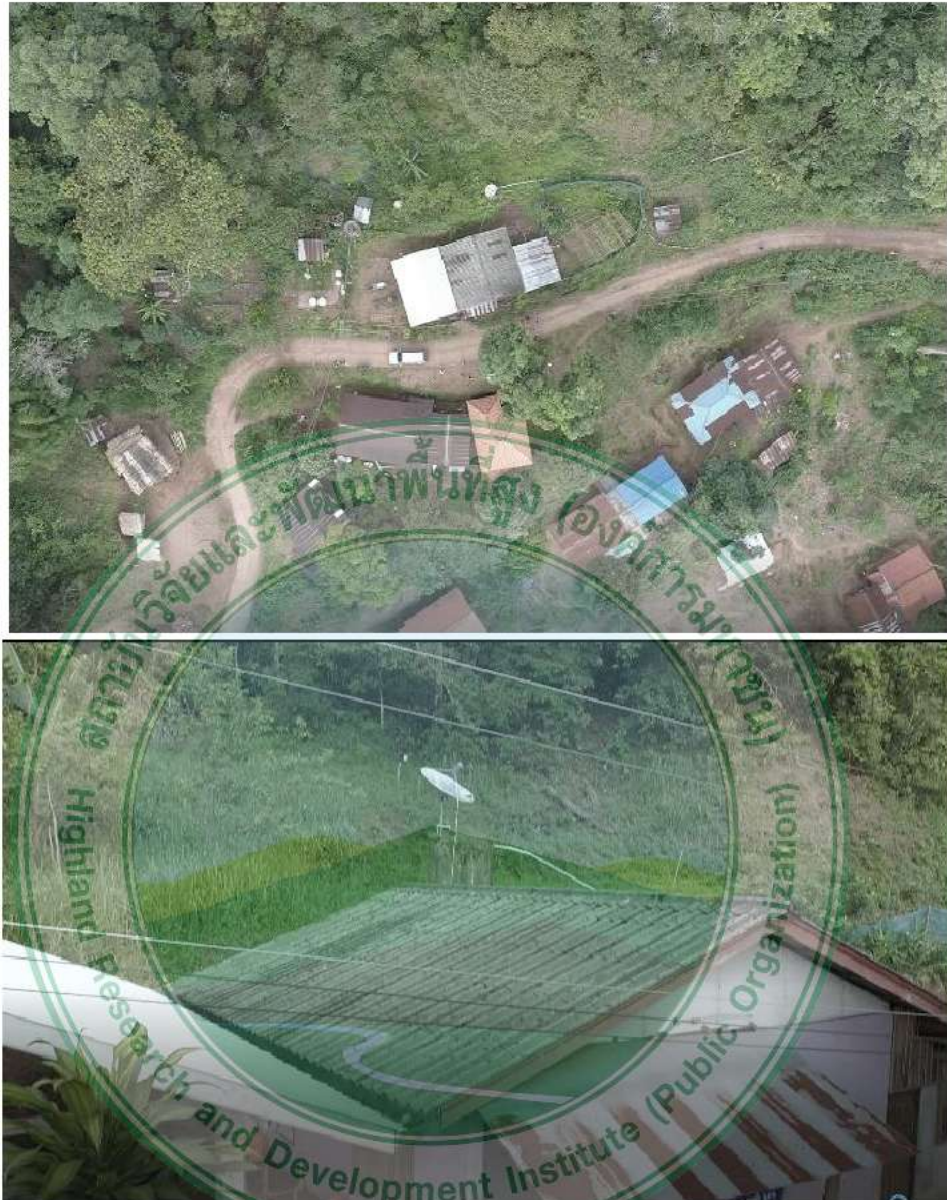
ภาพที่ 4.23 การพังทลายของดินบริเวณด้านหลังศูนย์พัฒนาเด็กเล็ก บ้านน้ำจูน โครงการพัฒนาพื้นที่สูงแบบโครงการหลวงบ่อเกลือ ตำบลดงพญา อำเภอบ่อเกลือ จังหวัดน่าน

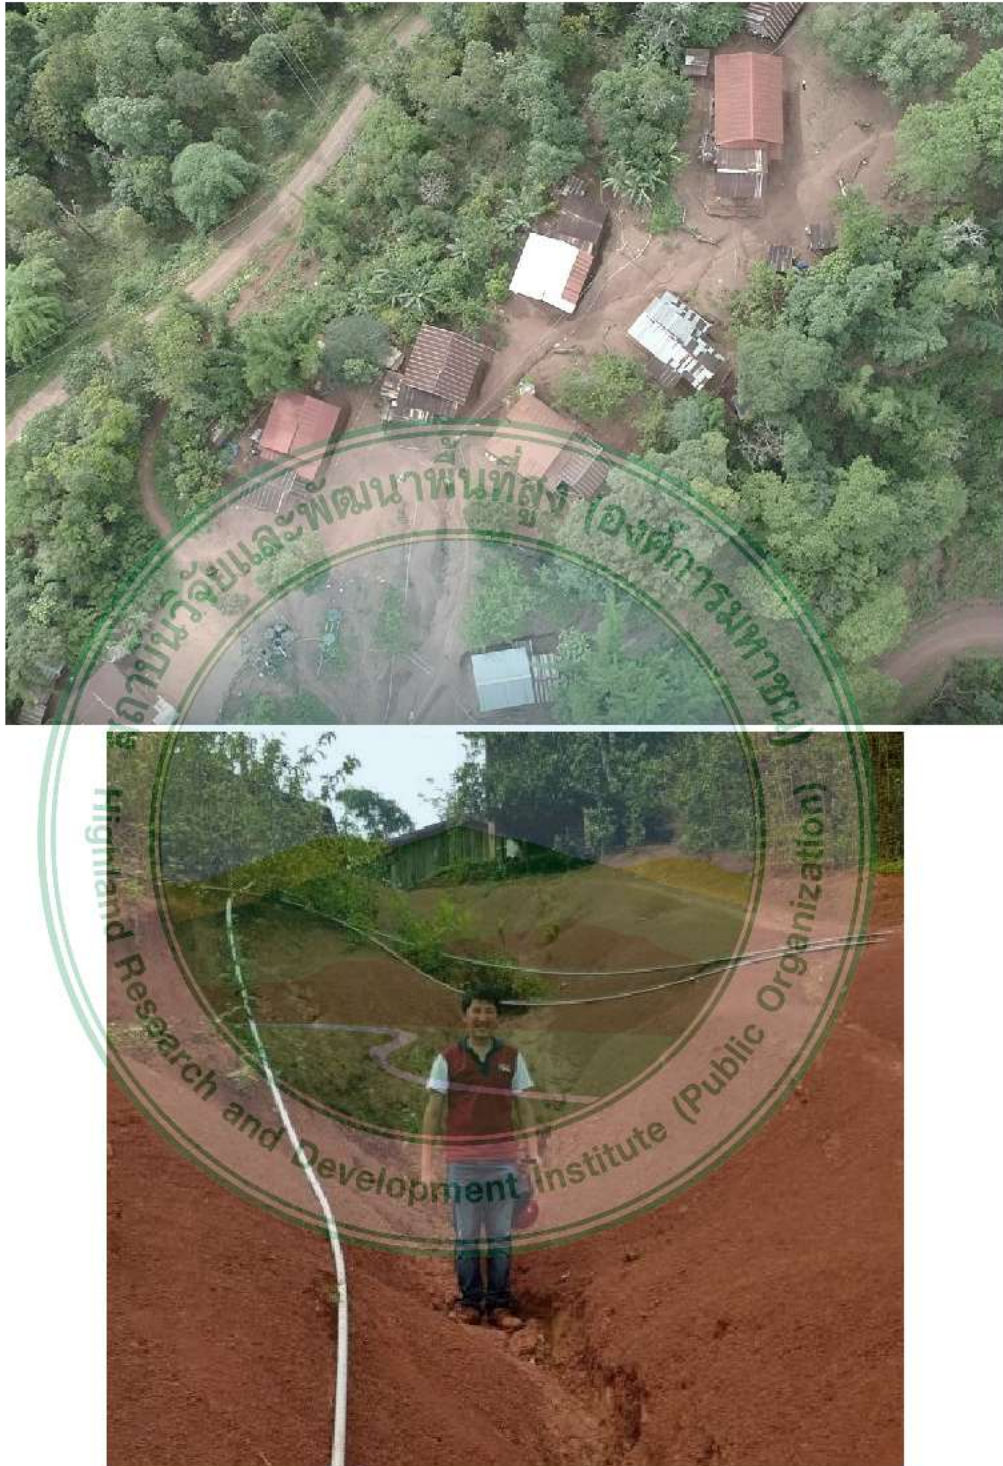
ภาพที่ 4.24 การกักเซาะเป็นร่องน้ำขนาดใหญ่ที่บ้านน้ำจูน โครงการพัฒนาพื้นที่สูงแบบโครงการ  
หลวงบ่อเกลือ ตำบลดงพญา อำเภอบ่อเกลือ จังหวัดน่าน

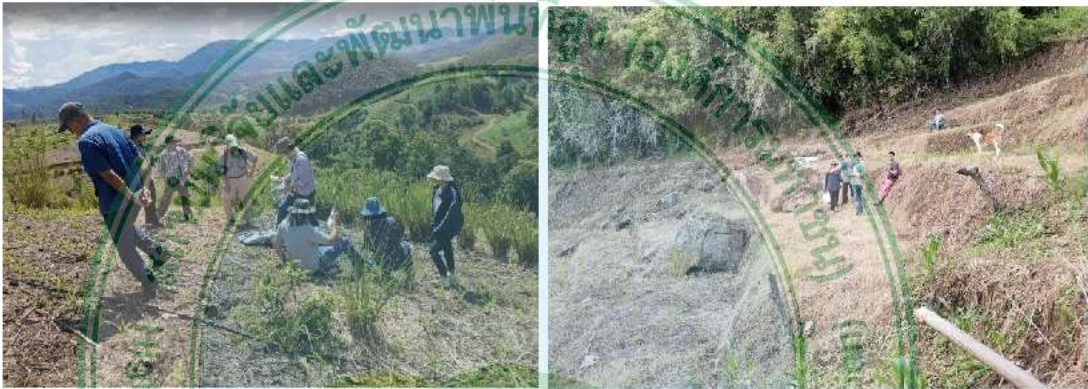
ลงพื้นที่ภาคสนาม วันที่ 24 -26 กรกฎาคม 2563 ได้เข้าศึกษาพื้นที่จำนวน 2 แห่ง คือ บ้านแม่วาก และบ้านแม่ละลอ ได้สำรวจพื้นที่โดยใช้อากาศยานไร้คนขับและเดินสำรวจพื้นที่ โดยมีผู้ใหญ่บ้านแม่วาก นายบุญสี กาไว และ เจ้าหน้าที่โครงการฯ แม่ละลอ คุณปิยาภรณ์ ปิ่นคำ นำสำรวจพื้นที่บ้านแม่วาก และได้ทำการสำรวจบริเวณห้วยแม่วากโดยใช้อากาศยานไร้คนขับ ซึ่งเป็นเป็นจุดที่เคยเกิดดินถล่มมาแล้วในอดีต โดยมีนายสุรัชย์ สิทธิคงชัย ชาวบ้านแม่ละลอ เป็นผู้นำเดินสำรวจและให้ข้อมูลของพื้นที่ แสดงดังภาพที่ 4.28

ภาพที่ 4.28 การสำรวจพื้นที่บ้านแม่วากและบ้านแม่ละลอบริเวณห้วยแม่วาก

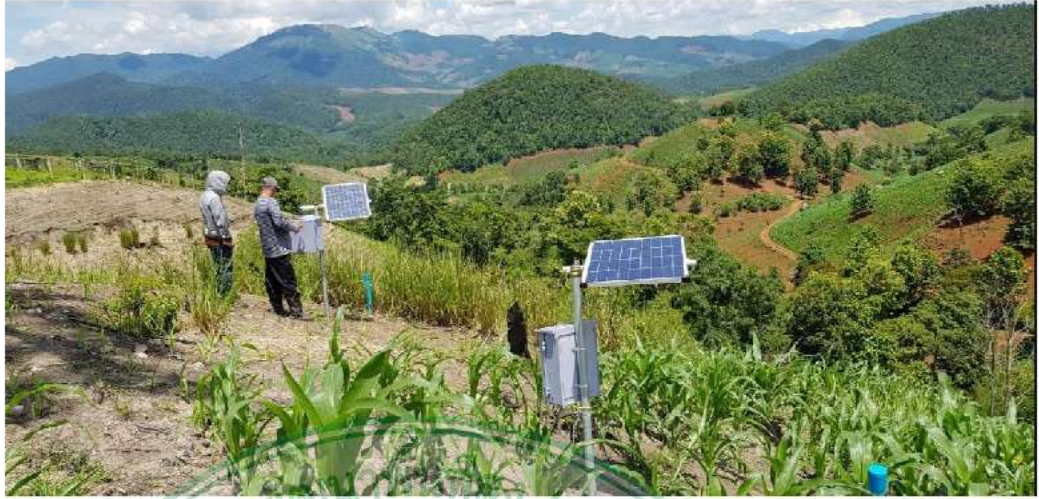
จากการสำรวจและวิเคราะห์พื้นที่ได้คัดเลือกจุดเก็บตัวอย่างดินเพื่อการศึกษาโครงสร้างทางวิศวกรรมของพื้นที่บริเวณแปลงที่ดินของนายบุญสี กาไว ซึ่งเป็นพื้นที่ที่มีความลาดชัน มีการปลูกพืชแบบไม่อนุรักษ์ดินและน้ำและแบบไม่อนุรักษ์ดินและน้ำ ทั้ง 2 แบบ อยู่ในบริเวณพื้นที่เดียวกัน โดยทีมวิจัย ได้ทำการเก็บตัวอย่างดินแบบคงสภาพ (Undisturbed) และแบบเปลี่ยนสภาพ (disturbed) จำนวน 3 จุด ตอกหยั่งชั้นดินโดย kunzelstab จำนวน 2 จุด การฟังเสียงน้ำใต้ และติดตั้งสถานีตรวจวัด จำนวน 2 สถานี โดยแบ่งเป็นตรวจวัด ความชื้นใต้ดิน 4 จุด แรงดันน้ำในดิน 2 จุด และการเคลื่อนตัวของลาดดิน 2 จุด บริเวณแปลงข้าวโพด และแปลงหญ้าแฝก แสดงดังภาพที่ 4.29

ภาพที่ 4.29 ติดตั้งสถานีตรวจวัด ความชื้นได้ดิน แรงดันน้ำในดิน และการเคลื่อนตัวของลาดดิน แม่มะลอ และตัวแทนสำนักงานโครงการฯ แม่มะลอ

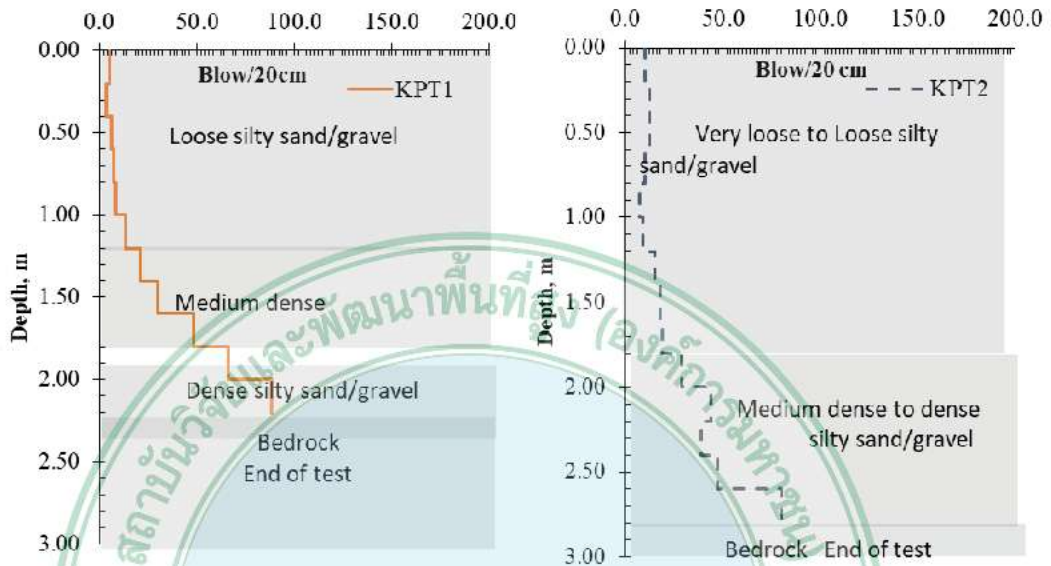
ภาพที่ 4.31 ผลการตอกหยั่งสำรวจความแข็งแรงของชั้นดินด้วยวิธี Kunzelstab penetration พื้นที่โครงการพัฒนาพื้นที่สูงแบบโครงการหลวงแม่ละออ จังหวัดเชียงใหม่ บริเวณแปลงข้าวโพด บ้านแม่วาก จุด KPT1 อยู่กึ่งกลางไร่ข้าวโพด และจุด KPT2 อยู่ใกล้แถวแฝก

ลักษณะของชั้นดินซึ่งได้จากการตอกหยั่งชั้นดินด้วยวิธี Kunzelstab penetration แสดงดังภาพที่ 4.31 เห็นได้ว่าชั้นดินหลวม (Loose sand) มีความหนาประมาณ 1.2-1.8 เมตร ซึ่งใกล้เคียงกับความลึกของร่องการกัดเซาะขนาดใหญ่ที่พบในพื้นที่ (ภาพที่ 4.32)

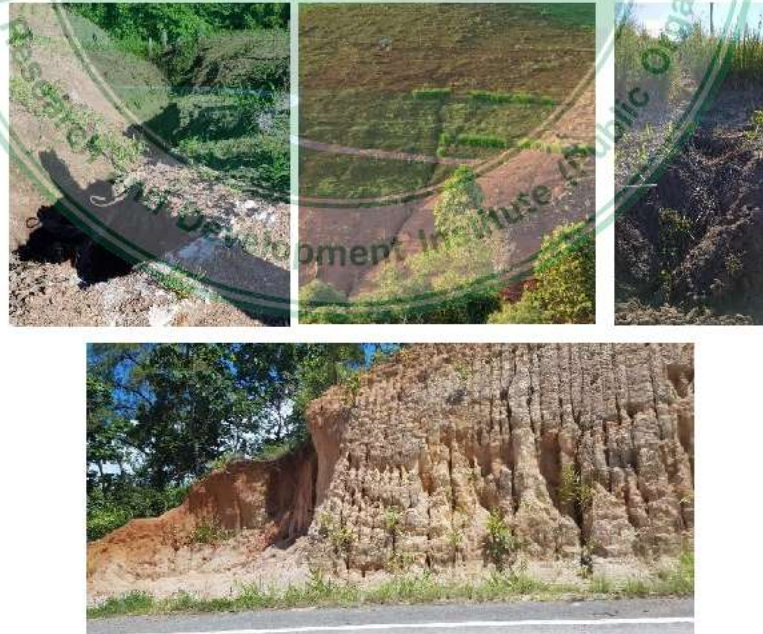
ภาพที่ 4.32 ร่องรอยการกัดเซาะขนาดใหญ่ที่พบในพื้นที่

- ก) เกษตรกรรม ซึ่งขาดมาตรการอนุรักษ์ดินและน้ำ หรือแถวหญ้าแฝกไม่สมบูรณ์ (พื้นที่ล่อ)
- ข) ลาดดินตัดริมถนน พื้นที่โครงการพัฒนาพื้นที่สูงแบบโครงการหลวงแม่ละออ จังหวัดเชียงใหม่
