## บทที่ 4

### ผลการวิจัยและวิจารณ์ผล

#### 4.1 การศึกษาและประเมินพื้นที่เสี่ยงภัยต่อการพังทลายและดินถล่มของชุมชนในโครงการพัฒนาพื้นที่สูงแบบโครงการหลวง 5 แห่ง

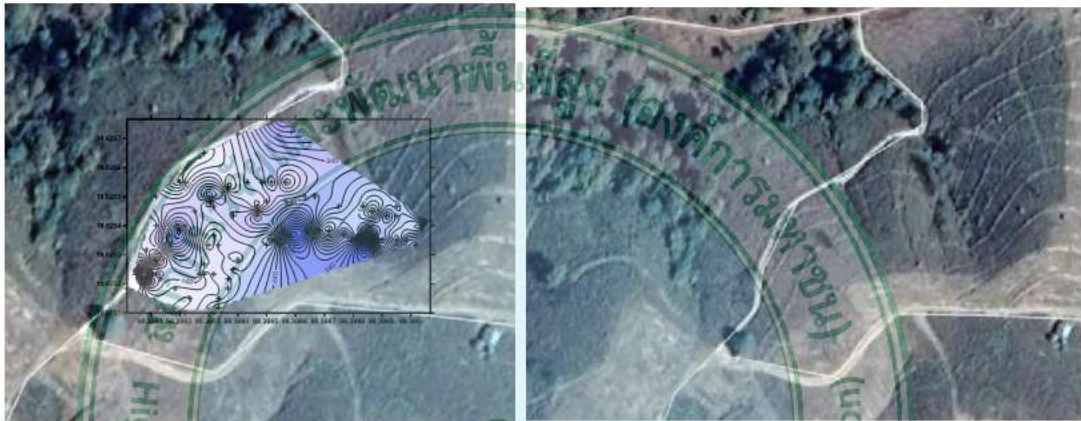
ในแปลงข้าวโพดบริเวณพื้นที่แม่วากนี้ นักวิจัยได้สำรวจน้ำใต้ดินโดยใช้เทคนิคฟังเสียงน้ำ หรือ Groundwater Aeration Sound ทั้งหมดจำนวน 79 จุด และนำระดับความดังของเสียงมาพล็อต Contour ดังภาพที่ 4.33 แสดงระดับความดังของเสียงน้ำใต้ดินในบริเวณแปลงข้าวโพด โดยเสียงน้ำใต้ดินที่ฟังพบเป็นเสียงฟองอากาศในช่องว่างดินที่ถูกน้ำไหลเข้าไปแทนที่ (อกินิตี และคณะ, 2558) พบแนวโน้มเสียงฟองอากาศในน้ำดังในบริเวณเหนือร่องการกัดเซาะซึ่งบ่งชี้ว่าเป็นบริเวณที่การไหลมีความเร็วสูง หรือดินมีช่องว่างมากเมื่อน้ำใต้ดินไหลผ่านจะเกิดเสียงฟองอากาศแตกตัวชัดเจน รวมทั้งอาจเป็นบริเวณที่เป็นจุดเริ่มต้นของการกัดเซาะ หรือจุด Zero order channel นั้นเอง

ภาพที่ 4.33 ผลการสำรวจน้ำใต้ดินโดยใช้เทคนิคฟังเสียงน้ำ หรือ Groundwater Aeration Sound บ้านแม่วาก โครงการพัฒนาพื้นที่สูงแบบโครงการหลวงแม่ละอ จังหัดเชียงใหม่

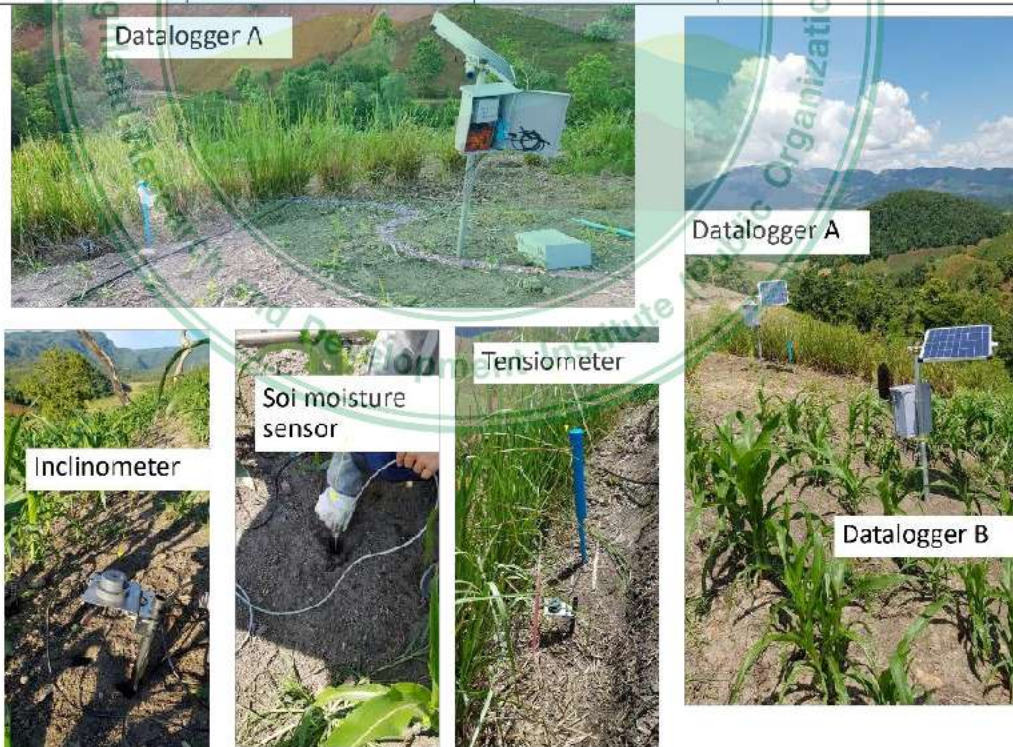
ภาพที่ 4.34 อุปกรณ์ตรวจวัดดินถล่มซึ่งติดตั้งใน แปลงข้าวโพด บ้านแม่วาก โครงการพัฒนาพื้นที่สูงแบบโครงการหลวงแม่ละออ จังหวัดเชียงใหม่

ชุดอุปกรณ์	เซนเซอร์	ค่าที่วัด	ระดับที่ติดตั้ง
A (บริเวณด้านหลัง แถวหญ้าแฝก)	อินคลิโนมิเตอร์ (Inclinometer)	การเอียงตัวของมวล ดิน	ระดับความลึก 0.7 เมตร ถึงผิว ดิน
	ความชื้นดิน 1	ความชื้นดิน %	ลึก 0.1 เมตร
	ความชื้นดิน 2	ความชื้นดิน %	ลึก 0.2 เมตร
	เทนซิโอมิเตอร์ (Tensiometer)	แรงดันน้ำในช่องว่าง ดิน kPa	ลึก 0.4 เมตร
B (บริเวณกึ่งกลาง แปลงข้าวโพด)	อินคลิโนมิเตอร์ (Inclinometer)	การเอียงตัวของมวล ดิน	ระดับความลึก 0.7 เมตร ถึงผิว ดิน
	ความชื้นดิน 1	ความชื้นดิน %	ลึก 0.1 เมตร
	ความชื้นดิน 2	ความชื้นดิน %	ลึก 0.2 เมตร
	เทนซิโอมิเตอร์ (Tensiometer)	แรงดันน้ำในช่องว่าง ดิน kPa	ลึก 0.4 เมตร

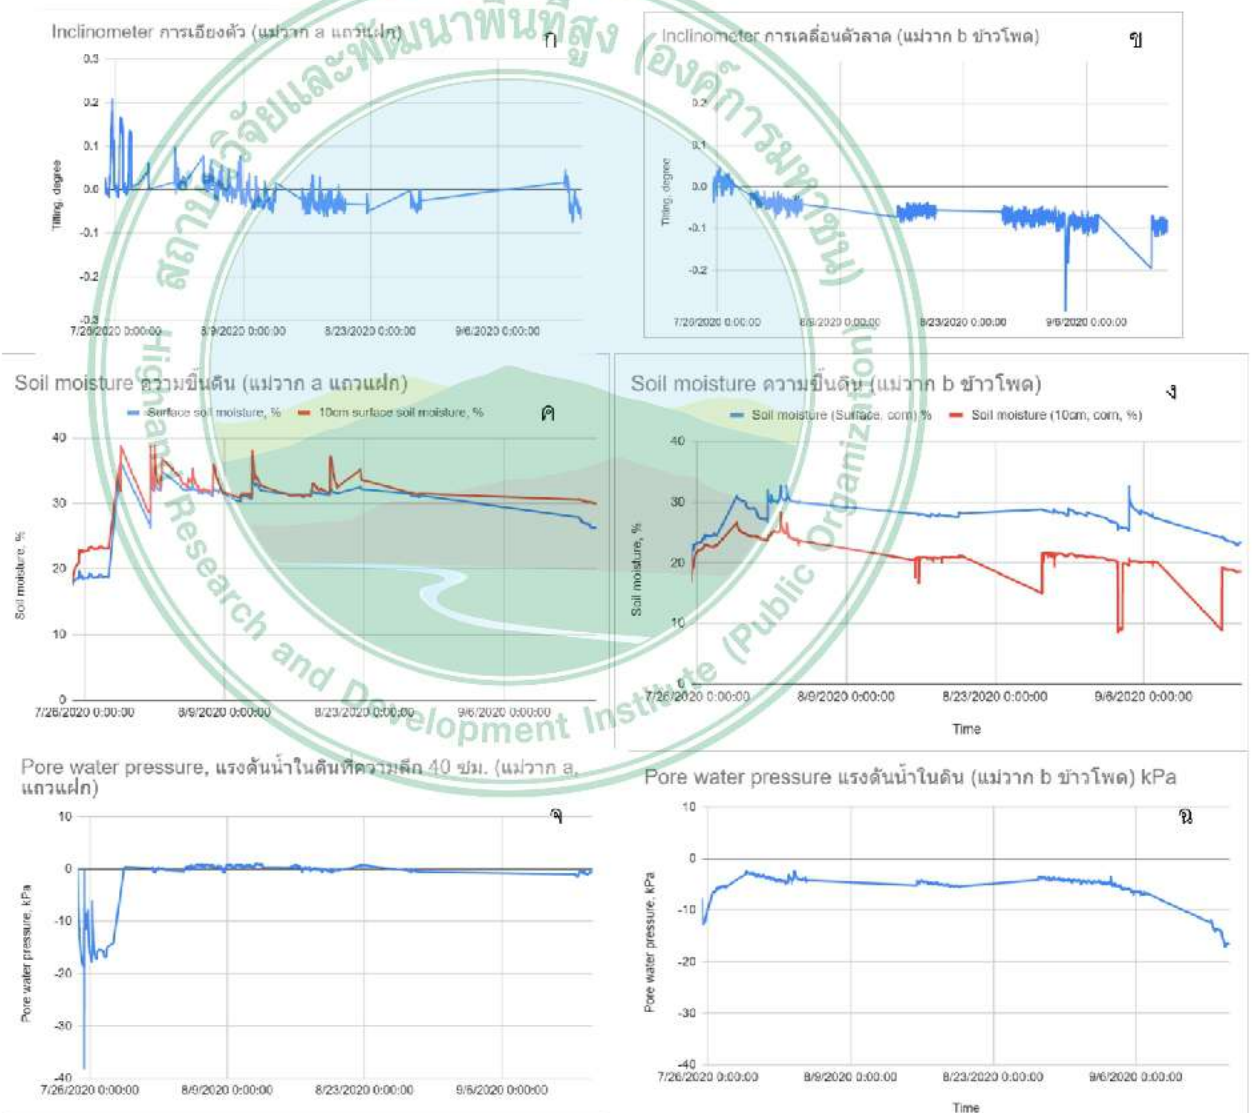
ภาพที่ 4.35 ผลการตรวจวัดพฤติกรรมของลาดบริเวณแปลงข้าวโพด บ้านแม่วาก โครงการพัฒนาพื้นที่สูงแบบโครงการหลวงแม่ละออ จังหวัดเชียงใหม่

ผลการตรวจวัดพบว่าความชื้นบริเวณเหนือแถวหญ้าแฝก (ภาพที่ 4.35 ค และ จ) มีค่าสูงกว่าความชื้นบริเวณแปลงข้าวโพดซึ่งไม่มีระบบอนุรักษ์ดินและน้ำ (ภาพที่ 4.35 ง และ ฉ) เนื่องจากแถวหญ้าแฝกดักน้ำผิวดินไว้ ทำให้น้ำซึมลงไปดิน ความชื้นจึงมีค่าสูง และค่าแรงดันน้ำ (Pore-water pressure) มีค่าเข้าใกล้ศูนย์ อย่างไรก็ตาม แม้ที่ดินบริเวณแถวหญ้าแฝกจะมีความชื้นสูง แต่รากที่ยังลึกก็ช่วยยึดดินไว้ ซึ่งแสดงให้เห็นได้โดยเปรียบเทียบการเคลื่อนตัวของดิน ดังภาพที่ 4.35 ก และ ข ซึ่งเห็นว่าการเคลื่อนตัวของมวลดินบริเวณหลังแถวหญ้าแฝก (จุด A) มีแนวโน้มน้อยกว่าบริเวณแปลงข้าวโพด (จุด B) ดังนั้นจึงกล่าวได้ว่า แถวหญ้าแฝกได้ทำหน้าที่อนุรักษ์ดินและน้ำ โดยการรักษาความชุ่มชื้นไว้ที่ผิวดินและป้องกันดินไม่ให้เคลื่อนตัวและถูกกัดเซาะได้

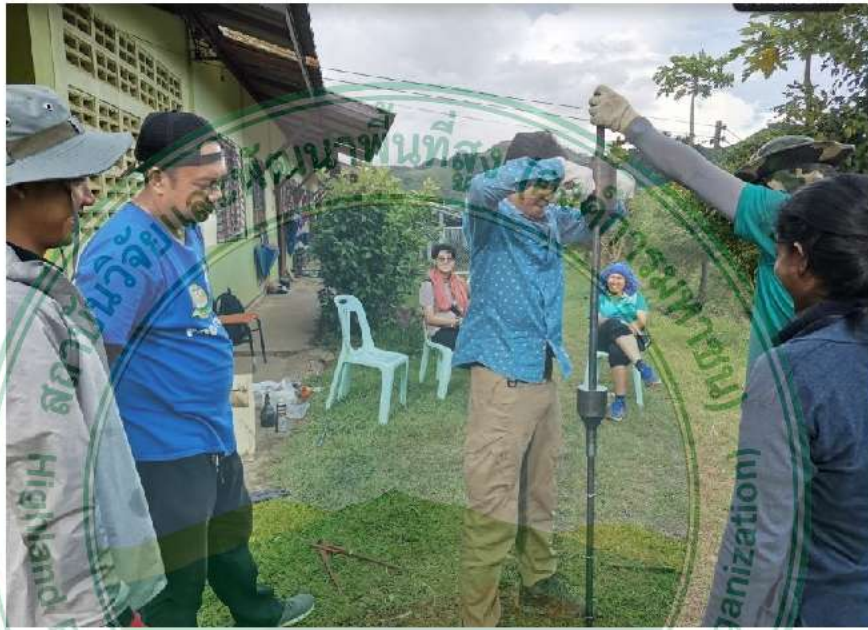
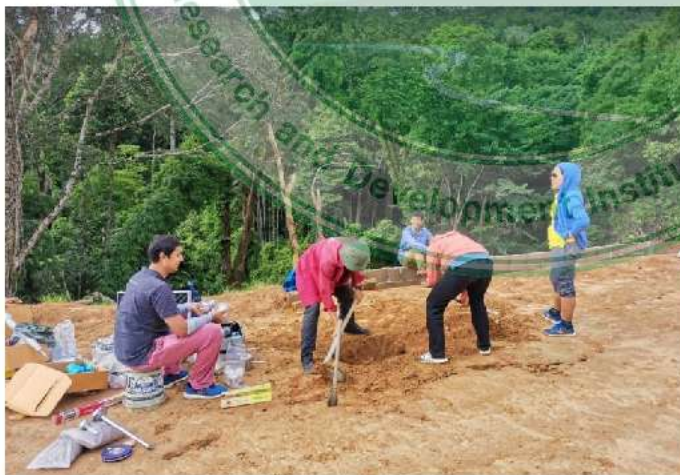
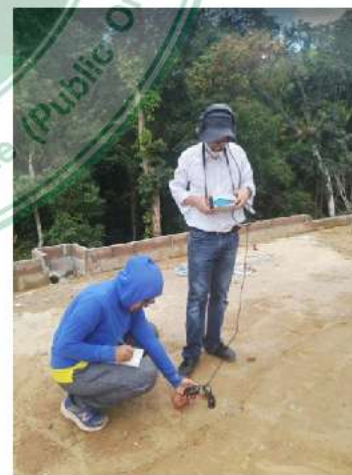
พื้นที่โรงเรียนบ้านแม่ระเมิง บริเวณหลังหอพักนักเรียนจุดที่เคยเกิดดินถล่ม ได้ตอกหยั่งชั้นดินโดย kunzelstab จำนวน 2 จุด บริเวณพื้นที่ก่อสร้างอาคารหลังใหม่ซึ่งเป็นจุดเสี่ยงภัยดินถล่ม ได้ทำการเก็บตัวอย่างดินแบบคงสภาพ (Undisturbed) และแบบเปลี่ยนสภาพ (disturbed) จำนวน 1 จุด ตอกหยั่งชั้นดินโดย kunzelstab จำนวน 2 จุด และฟังเสียงน้ำใต้ดิน แสดงดังภาพที่ 4.37

ภาพที่ 4.37 ตอกหยั่งชั้นดินโดย kunzelstab เก็บตัวอย่างดิน ฟังเสียงน้ำใต้ดิน บริเวณโรงเรียนบ้านแม่ระเมิง

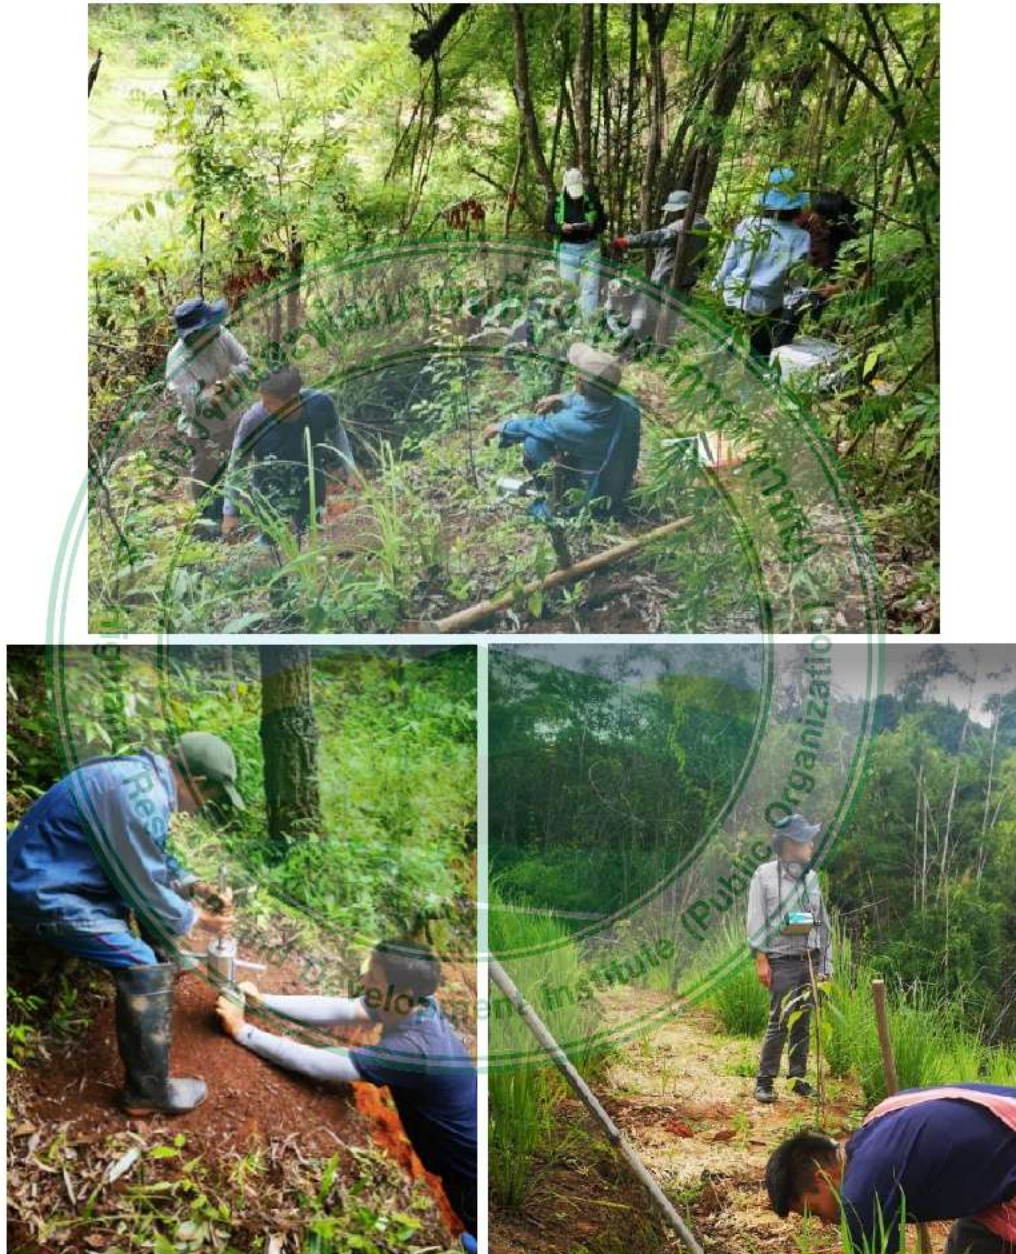
ภาพที่ 4.38 ตอกหยั่งชั้นดินโดย kunzelstab เก็บตัวอย่างดิน และฟังเสียงน้ำใต้ดิน บริเวณพื้นที่บ้านวะโดโกร

พื้นที่บ้านวะโดโกร ได้ทำการเก็บตัวอย่างดินแบบคงสภาพ (Undisturbed) และแบบเปลี่ยนสภาพ (disturbed) จำนวน 5 จุด ตอกหยั่งชั้นดินโดย kunzelstab จำนวน 3 จุด และฟังเสียงน้ำใต้ดิน แสดงดังภาพที่ 4.38

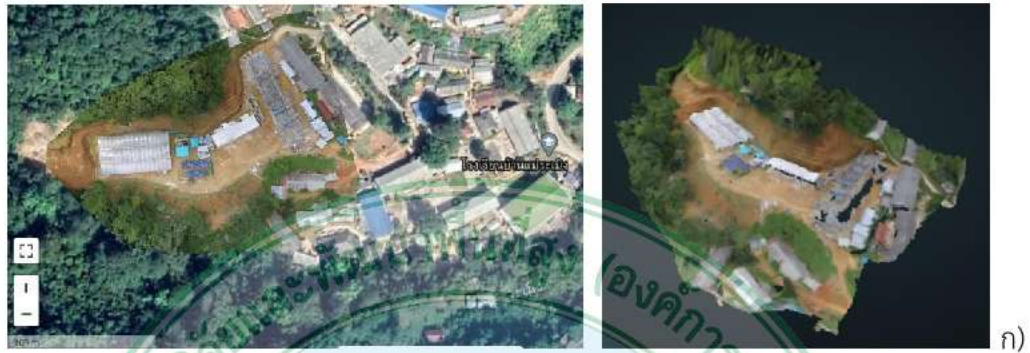
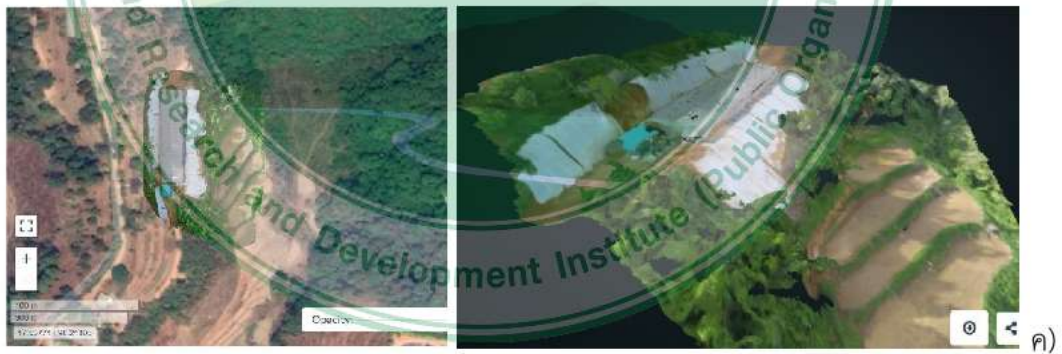
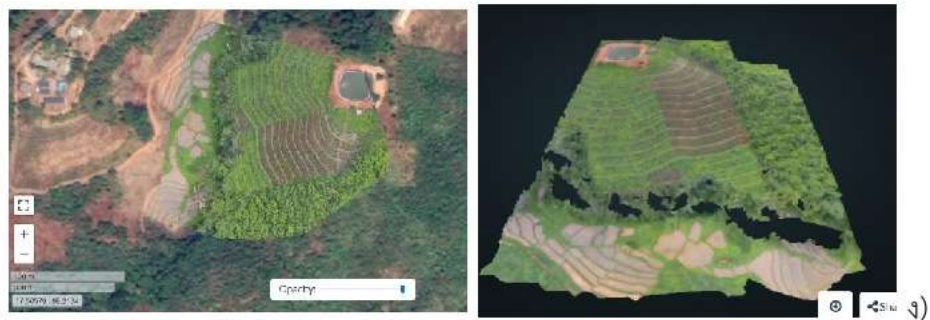
นอกจากนี้ได้ทำการสำรวจลักษณะภูมิประเทศโดยอากาศยานไร้คนขับ (UAV) ในพื้นที่ซึ่งมี ปัญหาการพังทลายของลาด เกิดรอยแตกร้าวที่บริเวณดินถล่มใกล้อาคารที่กำลังก่อสร้างใหม่โรงเรียน บ้านแม่ระเมิง และพื้นที่โรงเรียนในโครงการฯวะโดโกร พื้นที่เกษตรและรอยดินถล่มเก่า สรุปดังภาพที่ 4.39

ภาพที่ 4.39 ตำแหน่งและแบบจำลอง 3 มิติ แสดงลักษณะภูมิประเทศจากการสำรวจโดยอากาศยานไร้คนขับ (UAV) ในพื้นที่โครงการพัฒนาพื้นที่สูงแบบโครงการหลวงแม่สอง จังหวัดตาก  
 ก) พื้นที่อาคารสร้างใหม่ โรงเรียนบ้านแม่ระเมิง ข) พื้นที่เหนือดินสไลด์เก่า โรงเรียนบ้านแม่ระเมิง  
 ค) โรงเรียน พื้นที่โครงการฯ แม่สอง ง) พื้นที่เกษตรข้าวไร่ซึ่งใช้ระบบอนุรักษ์ดินและน้ำ หญ้าแฝกร่วมกับไม้ผล บุคาสา ปรับขึ้นบันไดไว้เป็นระยะเวลา 7 ปี และปลูกแฝกได้ 1 ปี จ) พื้นที่เกษตรซึ่งปรับเป็นป่าชาวบ้าน (เริ่มปลูกได้ 2 ปี) ไม้ยืนต้น ป่าไผ่ ฉ) พื้นที่ข้าวไร่ ไม่มีระบบอนุรักษ์ฯ ช) พื้นที่แผ้วถาง ทำเกษตรหมุนเวียนหลังทิ้งรกร้างไว้ 10 ปี ไกล่จุดดินถล่ม

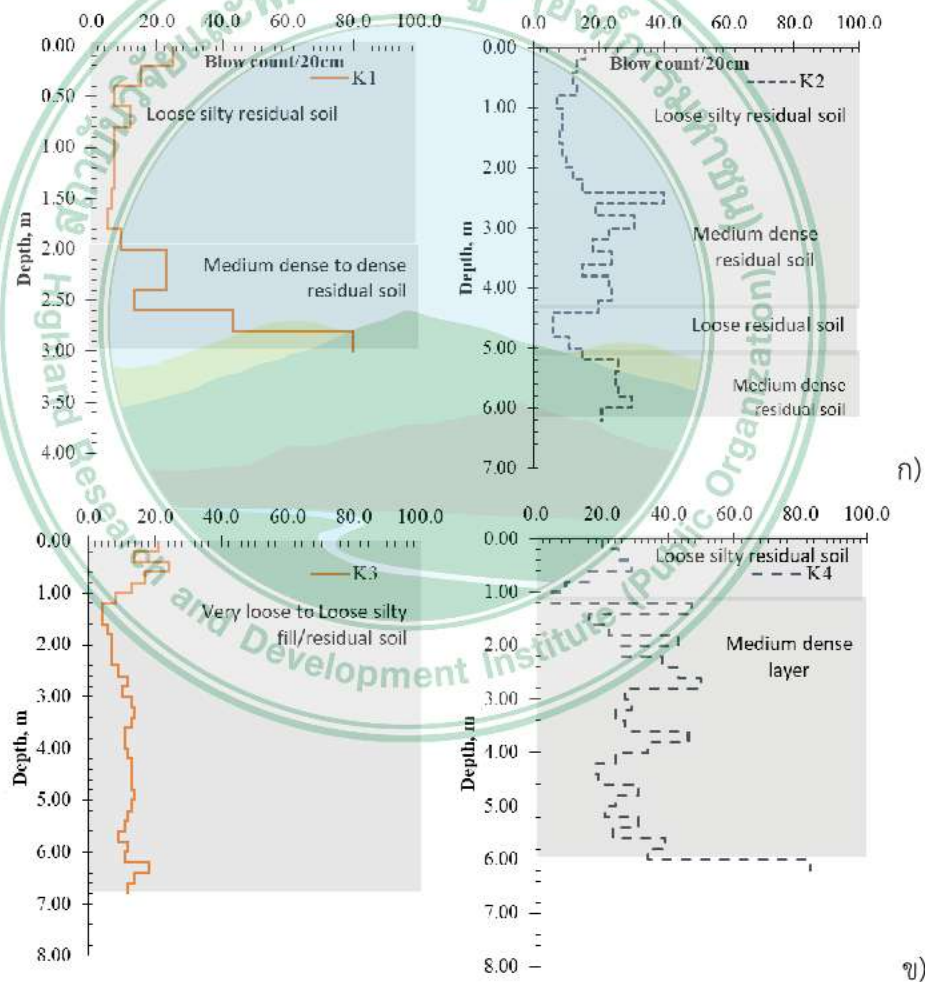
ภาพที่ 4.40 ผลการตอกหยั่งสำรวจความแข็งแรงของชั้นดินด้วยวิธี Kunzelstab penetration พื้นที่โครงการพัฒนาพื้นที่สูงแบบโครงการหลวงแม่สอง จังหวัดตาก ก) พื้นที่เหนือดินสไลด์เก่า โรงเรียนบ้านแม่ระเมิง ข) พื้นที่อาคารสร้างใหม่ โรงเรียนบ้านแม่ระเมิง

ลักษณะของชั้นดินซึ่งพบจากการตอกหยั่งชั้นดินด้วยวิธี Kunzelstab penetration ในพื้นที่โรงเรียนบ้านแม่ระเมิง แสดงดังภาพที่ 4.40 ก เห็นได้ว่า มีชั้นดินหลวมซึ่งคาดว่าเป็นโซนซึ่งมีการเคลื่อนตัวในพื้นที่ดินสไลด์เดิมหลังหอพักนักเรียนหญิง ความหนาประมาณ 2 เมตร (จุด K1 และ K2) และ สำหรับพื้นที่ซึ่งอยู่ระหว่างก่อสร้างพบว่าเป็นชั้นดินถมหนากว่า 6 เมตร (จุด K3) ซึ่งจัดเป็นดินหลวมและมีความเสี่ยงต่อการพังทลายได้หากปริมาณน้ำฝนสูงและน้ำซึมลงไปในลาดดินเป็นปริมาณมาก ทั้งนี้นักวิจัยได้ให้คำแนะนำกับเจ้าหน้าที่โรงเรียนบ้านแม่ระเมิง ในแนวทางการเตือนภัยโดยวัดปริมาณน้ำฝนรายวันและน้ำฝนสะสม รวมทั้งเสนอแนะหลักการทางชีววิศวกรรมภูมิ อาทิ การลดน้ำหนักกระทำที่ลาดโดยขุดดินออกด้านบน และสร้างคันดินที่ฐาน (Berm) การปลูกหญ้าแฝก การใช้ไม้ปักชำลึก (Live stake) เป็นต้น

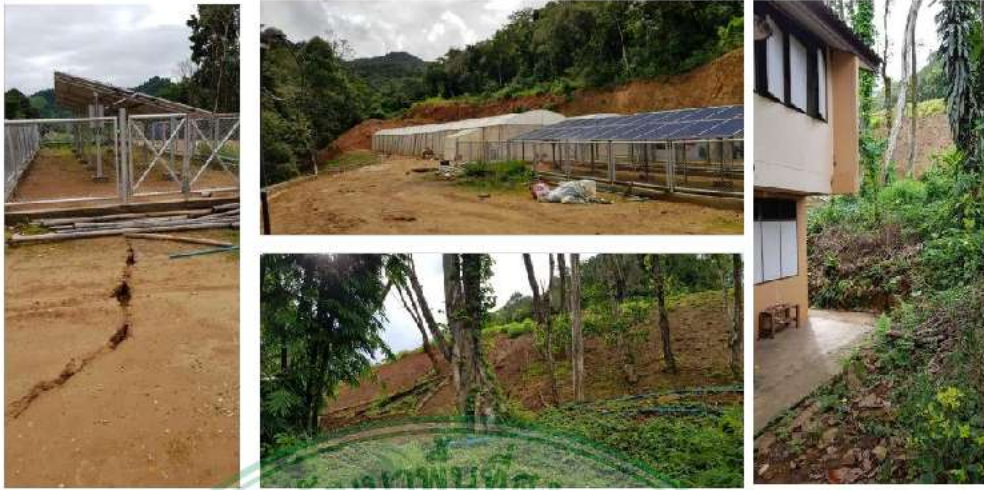
ภาพที่ 4.41 ลักษณะการแตกร้าวบริเวณลาดดินถม พื้นที่อาคารสร้างใหม่ โรงเรียนบ้านแม่ระเมิง ลักษณะของชั้นดินซึ่งประเมินจากการตอกหยั่งชั้นดินด้วยวิธี Kunzelstab penetration ในพื้นที่โรงเรียนบ้านวะโดโกร แสดงดังภาพที่ 4.42 เห็นได้ว่า ชั้นดินถมมีความหนากว่า 7 เมตรมีลักษณะหลวม เนื่องจากการปรับพื้นที่เพื่อก่อสร้างโรงเรียนโดยการตัดและถมนั้น คาดว่าไม่มีการบดอัดดินแต่อย่างใด เมื่อน้ำฝนซึมลงไปดินจึงอ่อนตัวและยุบตัวลง เกิดร่องการกัดเซาะขนาดใหญ่ ดังแสดงในภาพที่ 4.43 นักวิจัยได้แนะนำการใช้กระสอบแบบมีปีกพร้อมกับการใช้ไม้ปักชำเพื่อควดหน้าลาดเพื่อบรรเทาปัญหาการกัดเซาะในเบื้องต้น และจะได้วิเคราะห์และเสนอแนะแนวทางการแก้ไขปัญหาเสถียรภาพในระดับลึกต่อไป

พบปัญหาดินถล่มในอดีตและในบริเวณซึ่งมีการก่อสร้างอาคารเรียนใหม่ พบร่องรอยการทรุดตัวและเคลื่อนตัว โดยมีรอยแตก (Tension cracks) ให้เห็นเป็นแนวยาว เนื่องจากการทรุดตัวของลาดดินถมซึ่งมีความหนา แนวทางแก้ไขดังนี้

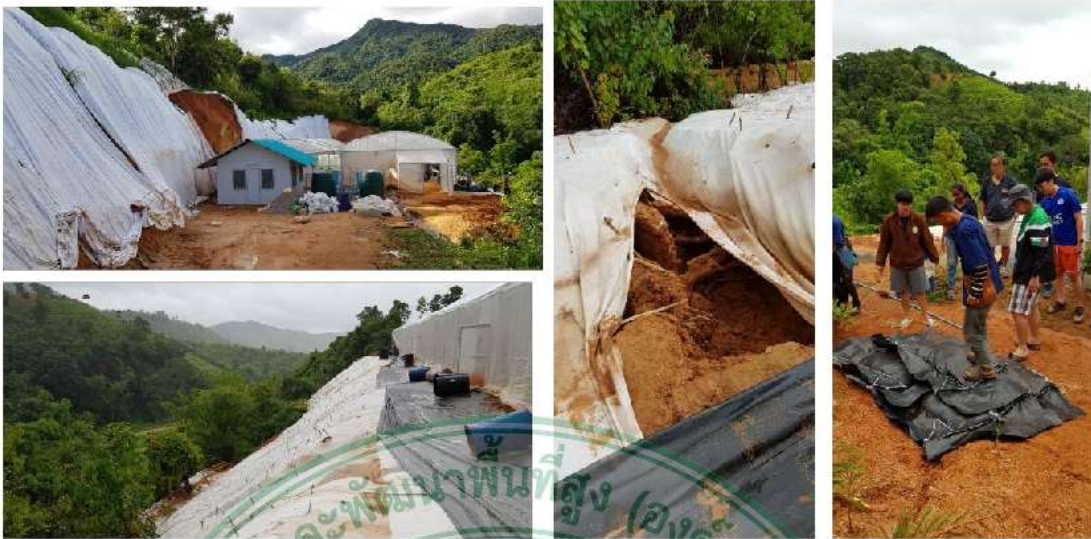
ภาพที่ 4.43 ลักษณะการแตกร้าวและรอยการกัดเซาะบริเวณลาดดินถม พื้นที่โรงเรียน โครงการฯ แม่สอง และการสาธิตการใช้กระสอบมีปีก

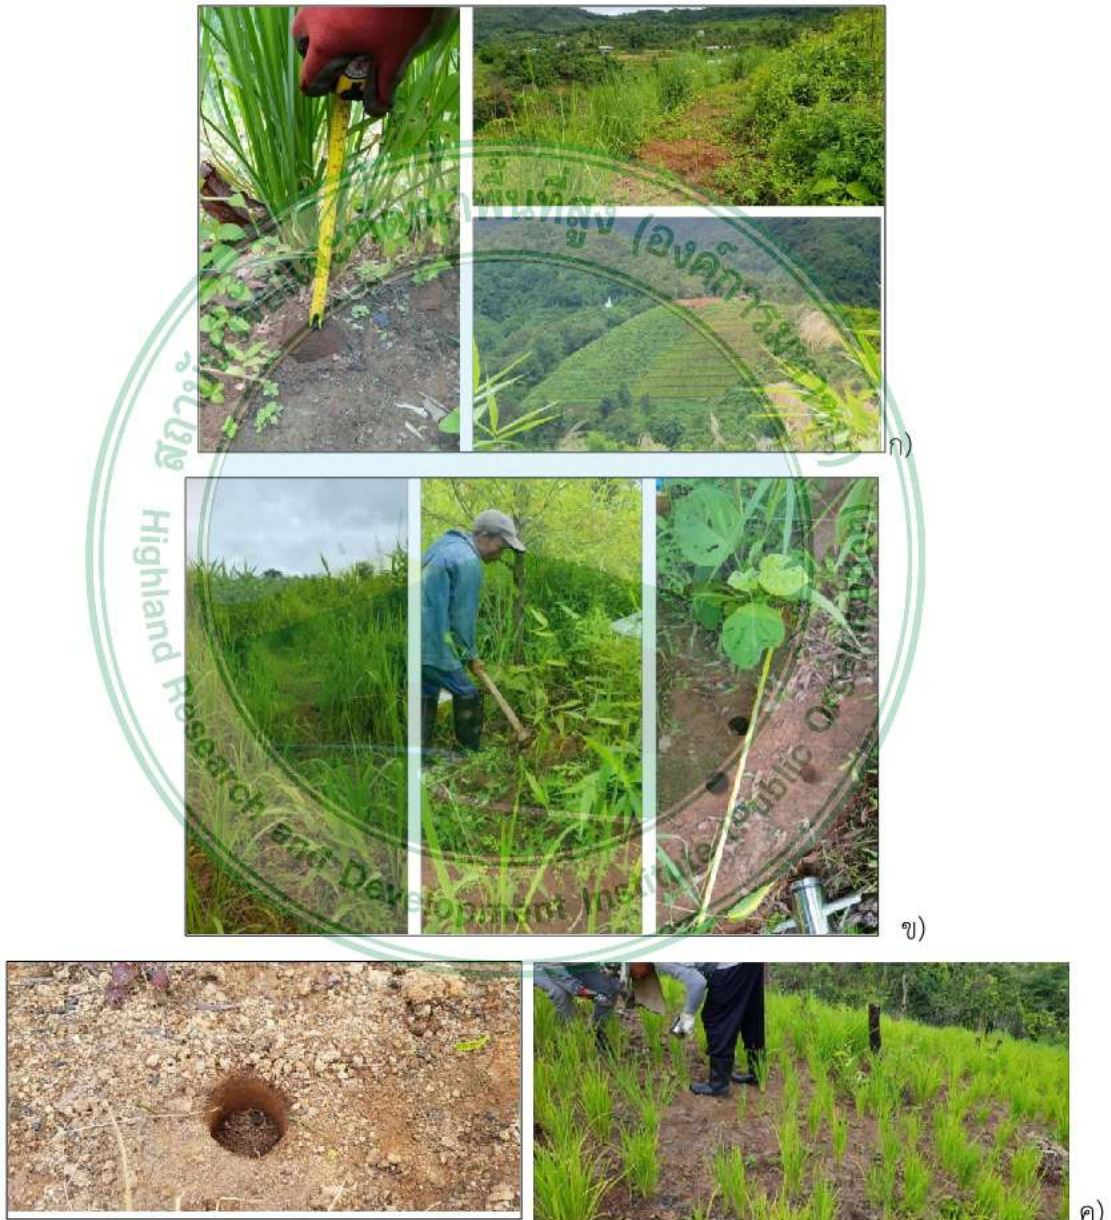
ภาพที่ 4.46 การใช้ประโยชน์พื้นที่ทางเกษตร แบบต่าง ๆ ที่ศึกษา ณ บ้านวะโดโกร

ในการสำรวจ นักวิจัยได้เก็บตัวอย่างดินทั้งคงสภาพ (Undisturbed) และไม่คงสภาพ (Disturbed) จากพื้นที่เกษตรที่มีลักษณะการใช้ประโยชน์พื้นที่แตกต่างกันภาพที่ 4.46 ข้อสังเกตระหว่างการเก็บตัวอย่างแบบไม่คงสภาพในพื้นที่โครงการฯ แม่สอง ที่น่าสนใจคือความหนาของชั้นหน้าดินซึ่งมีอินทรีย์วัตถุแตกต่างกัน เห็นได้ว่า บริเวณด้านหลังแถวหญ้าแฝกมีหน้าดินอินทรีย์หนาประมาณ 1 เซนติเมตร. (ภาพที่ 4.46 ก) พบพื้นที่ป่าชาวบ้านหน้าดินมีความชุ่มชื้น

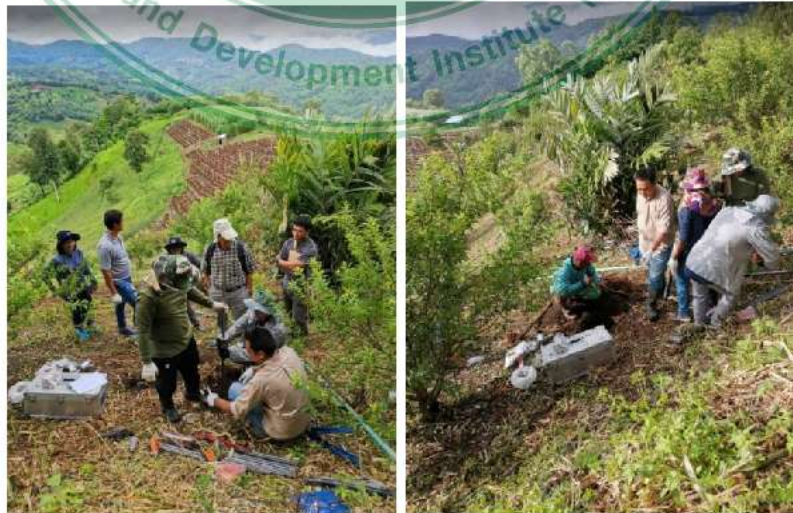
ภาพที่ 4.48 ตอกหยั่งชั้นดินและเก็บตัวอย่างดิน บ้านอาแบ

1) บ้านอาแบ ที่ไร่ของนายอาพี โรจนสุเมธ เป็นพื้นที่ลาดชันและเป็นพื้นที่เพาะปลูกทางการเกษตร ได้ตอกหยั่งชั้นดินโดย kunzelstab จำนวน 1 จุด ได้ทำการเก็บตัวอย่างดินแบบคงสภาพ (Undisturbed) และแบบเปลี่ยนสภาพ (disturbed) จำนวน 1 จุด แสดงดังภาพที่ 4.48

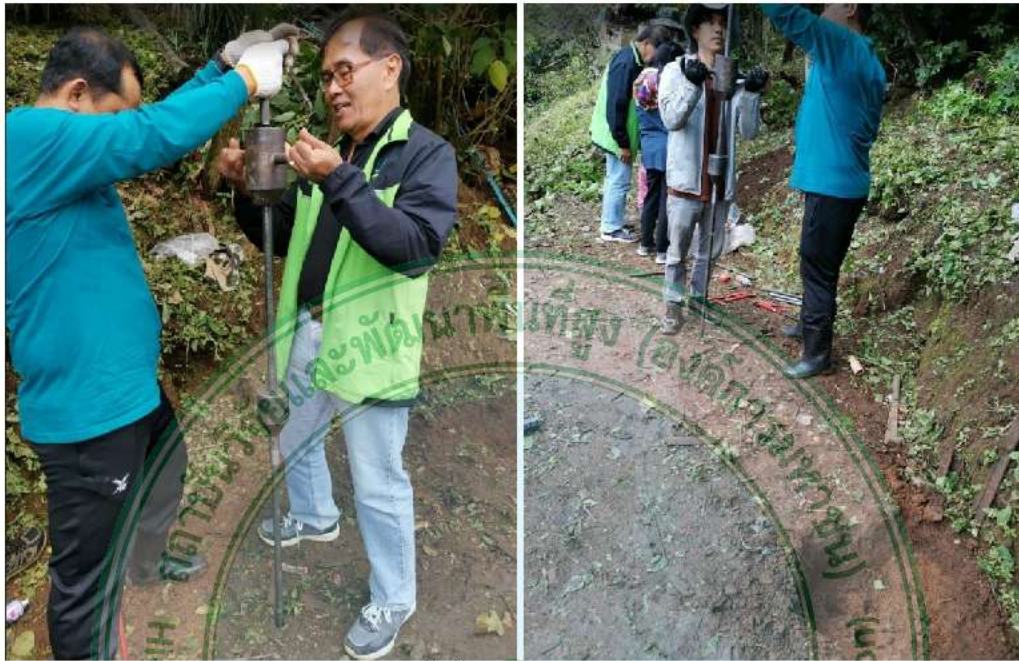
ภาพที่ 4.49 ตอกหยั่งชั้นดินและเก็บตัวอย่างดิน บ้านแม่จันทหลวง

2) บ้านแม่จันทหลวง บริเวณริมถนนของหมู่บ้านมีการกัดเซาะพังทลายของดิน เสี่ยงภัยต่อการเกิดดินถล่ม จึงได้ตอกหยั่งชั้นดินโดย kunzelstab จำนวน 2 จุด ได้ทำการเก็บตัวอย่างดินแบบคงสภาพ (undisturbed) และแบบเปลี่ยนสภาพ (disturbed) จำนวน 1 จุด แสดงดังภาพที่ 4.49

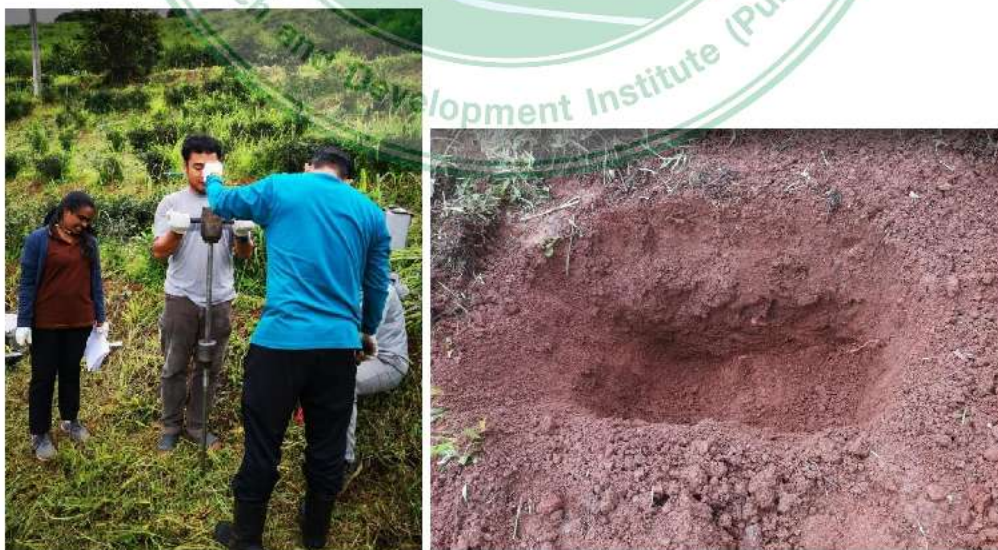
ภาพที่ 4.50 ตอกหยั่งชั้นดินและเก็บตัวอย่างดิน พื้นที่เพาะปลูกชา โครงการฯ แม่สลอง

3) ไรชาอู่หลง ใกล้สำนักงาน เป็นพื้นที่เพาะปลูกชา ได้ตอกหยั่งชั้นดินโดย kunzelstab จำนวน 1 จุด ได้ทำการเก็บตัวอย่างดินแบบคงสภาพ (Undisturbed) และแบบเปลี่ยนสภาพ (disturbed) จำนวน 1 จุด แสดงดังภาพที่ 4.50

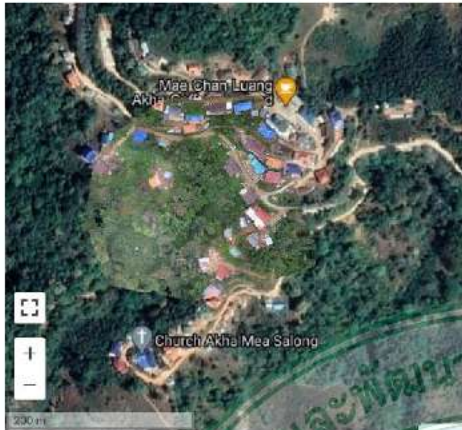
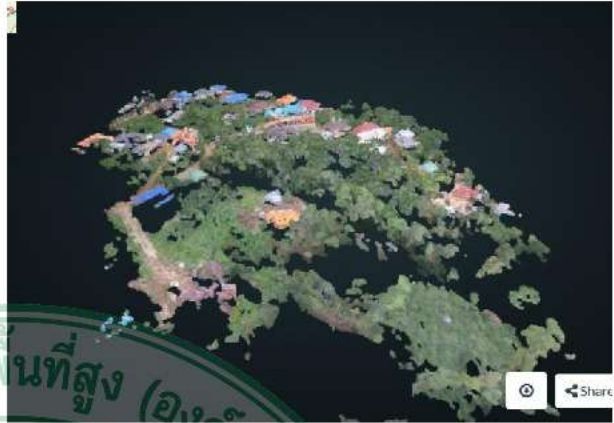
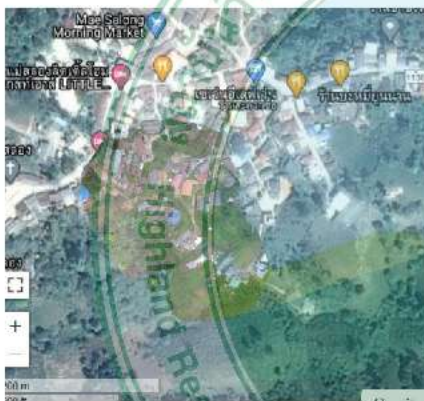
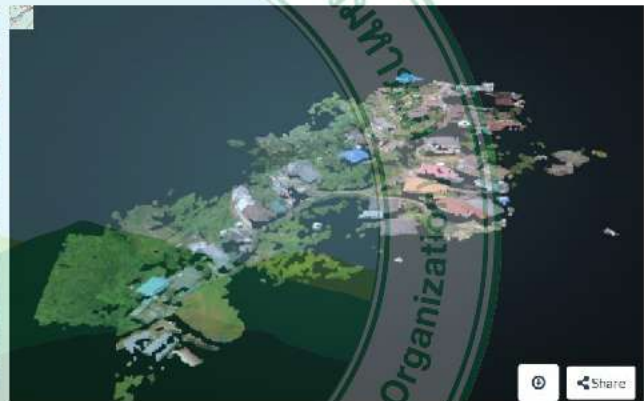
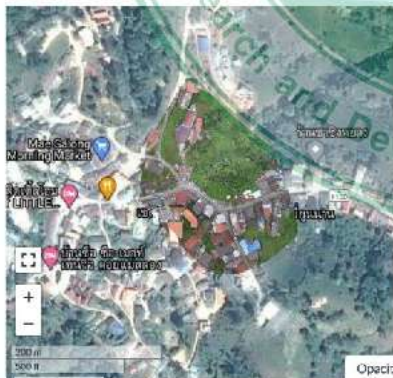
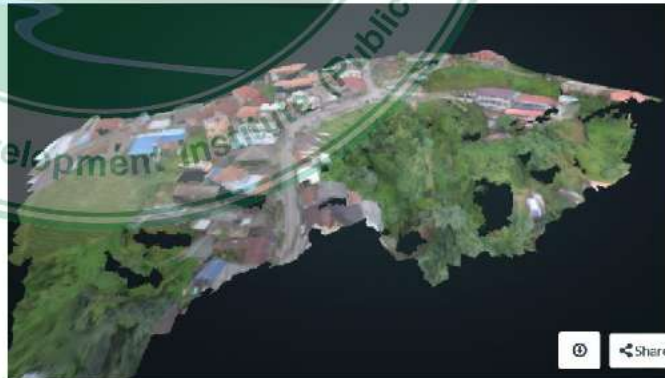
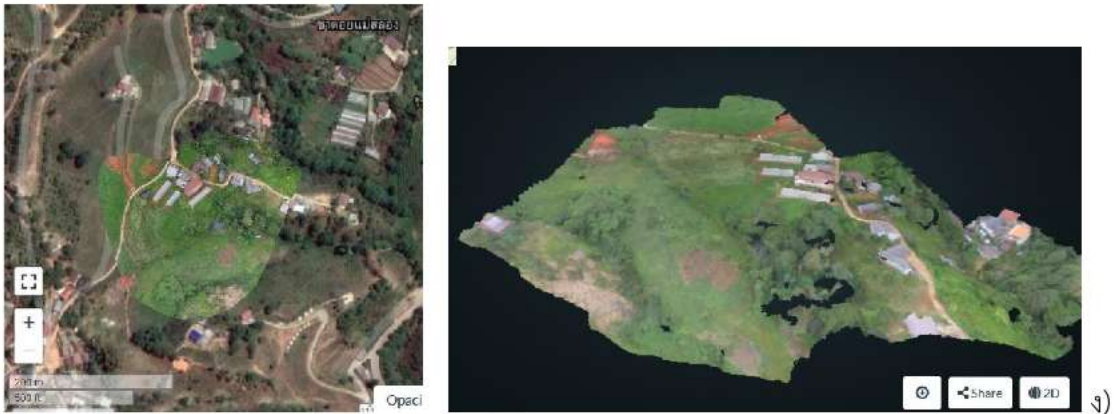
ภาพที่ 4.51 ตำแหน่งและแบบจำลอง 3 มิติ แสดงลักษณะภูมิประเทศจากการสำรวจโดยอากาศยานไร้คนขับ (UAV) ในพื้นที่โครงการพัฒนาพื้นที่สูงแบบโครงการหลวง แม่สลอง จังหวัดเชียงราย ก) พื้นที่บ้านแม่จันทรวง ข) บริเวณเขตชุมชนที่พักอาศัย บ้านสันติคีรี ซึ่งพบการเคลื่อนตัวของลาด ค) บริเวณดินถล่มเก้าร้านอาหารเฮเวนอเลเวน บ้านสันติคีรี ง) ไร่ชา ดอยแม่สลอง

ผลการสำรวจลักษณะภูมิประเทศโดยอากาศยานไร้คนขับ (UAV) ในพื้นที่ซึ่งมีปัญหาการพังทลายของลาดในอดีต และพื้นที่เกษตรกรรมของโครงการ สรุปผลดังภาพที่ 4.51

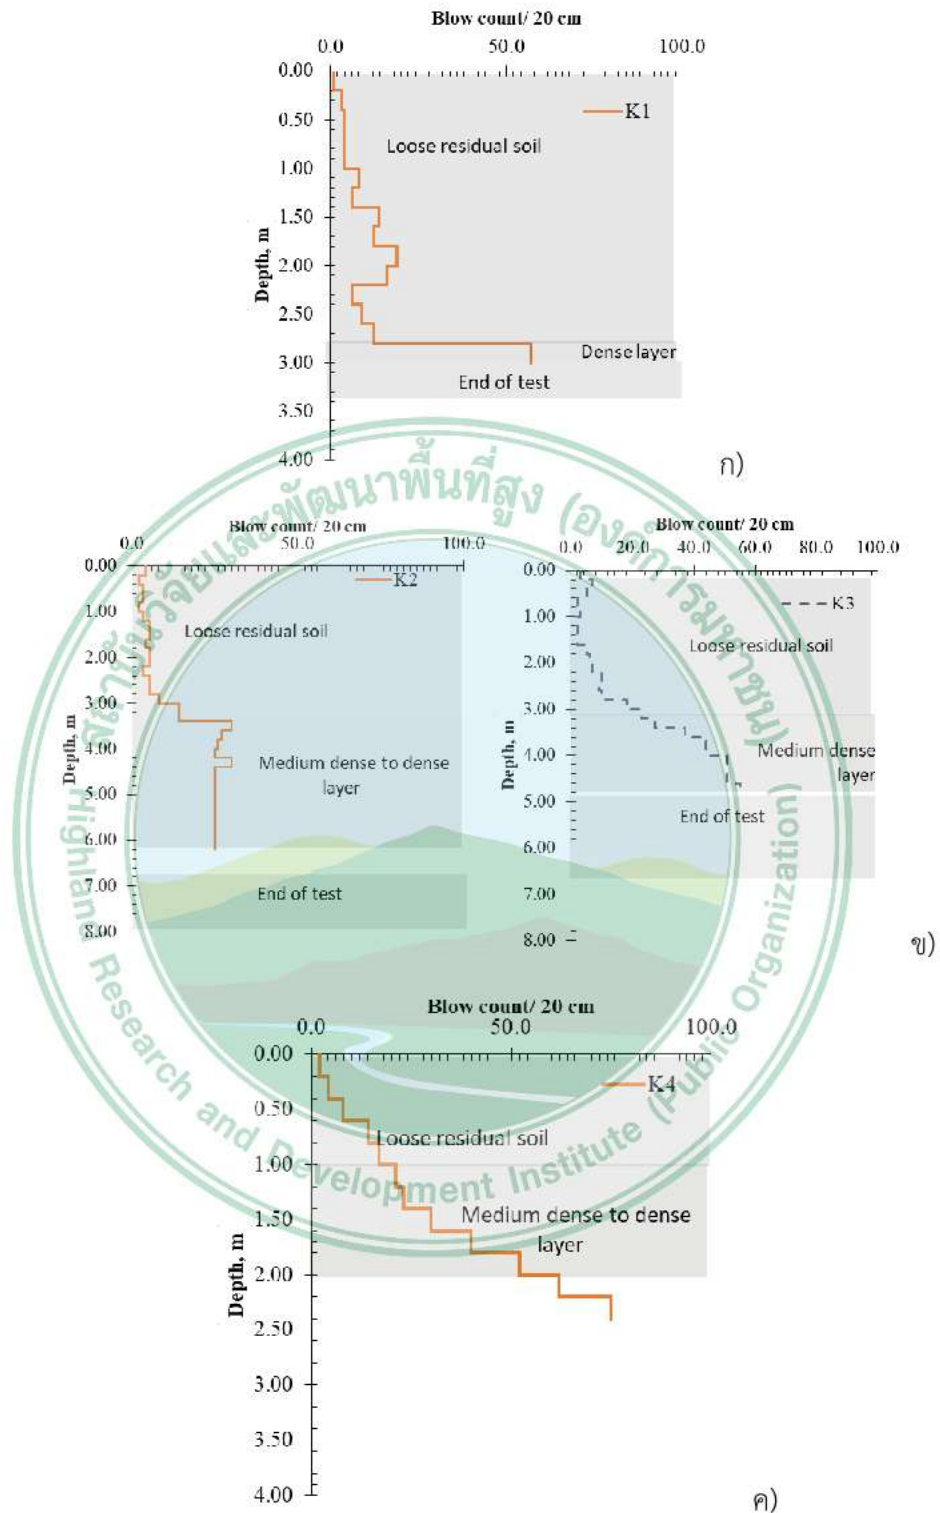
ภาพที่ 4.52 ผลการตอกหยังสำรวจความแข็งแรงของชั้นดินด้วยวิธี Kunzelstab penetration พื้นที่  
โครงการพัฒนาพื้นที่สูงแบบโครงการหลวงแม่สลอง จังหวัดเชียงราย  
ก) บ้านอาแบ ข) บ้านแม่จันทหลวง ค) ไร่ชา ดอยแม่สลอง

ลักษณะของชั้นดินซึ่งประเมินจากการตอกหยั่งชั้นดินด้วยวิธี Kunzelstab penetration ในพื้นที่โครงการฯ แม่สลอง จังหวัดเชียงราย แสดงดังภาพที่ 4.52 เห็นได้ว่าความหนาของชั้นดินหลวม มีค่าประมาณ 2.8-3 เมตร ในพื้นที่บ้านอาแบ และ บ้านแม่จันทรวง และมีค่าประมาณ 1 เมตร ในพื้นที่ไร่ชาดอยแม่สลอง ความหนาของชั้นดินหลวมนี้นำไปประเมินความลึกซึ่งมีความเสี่ยงต่อดินถล่ม และแนวทางแก้ไขได้ โดยหากความหนาดำกว่า 1 เมตร สามารถป้องกันดินถล่มโดยใช้พืชพรรณเพียงอย่างเดียว แต่หากมีความหนามากกว่า และการรบกวนพิบัติลึกกว่า 3 เมตร ควรจะต้องใช้เทคนิคทางวิศวกรรม เช่น กำแพงกันดิน เสาค้ำ ฯลฯ

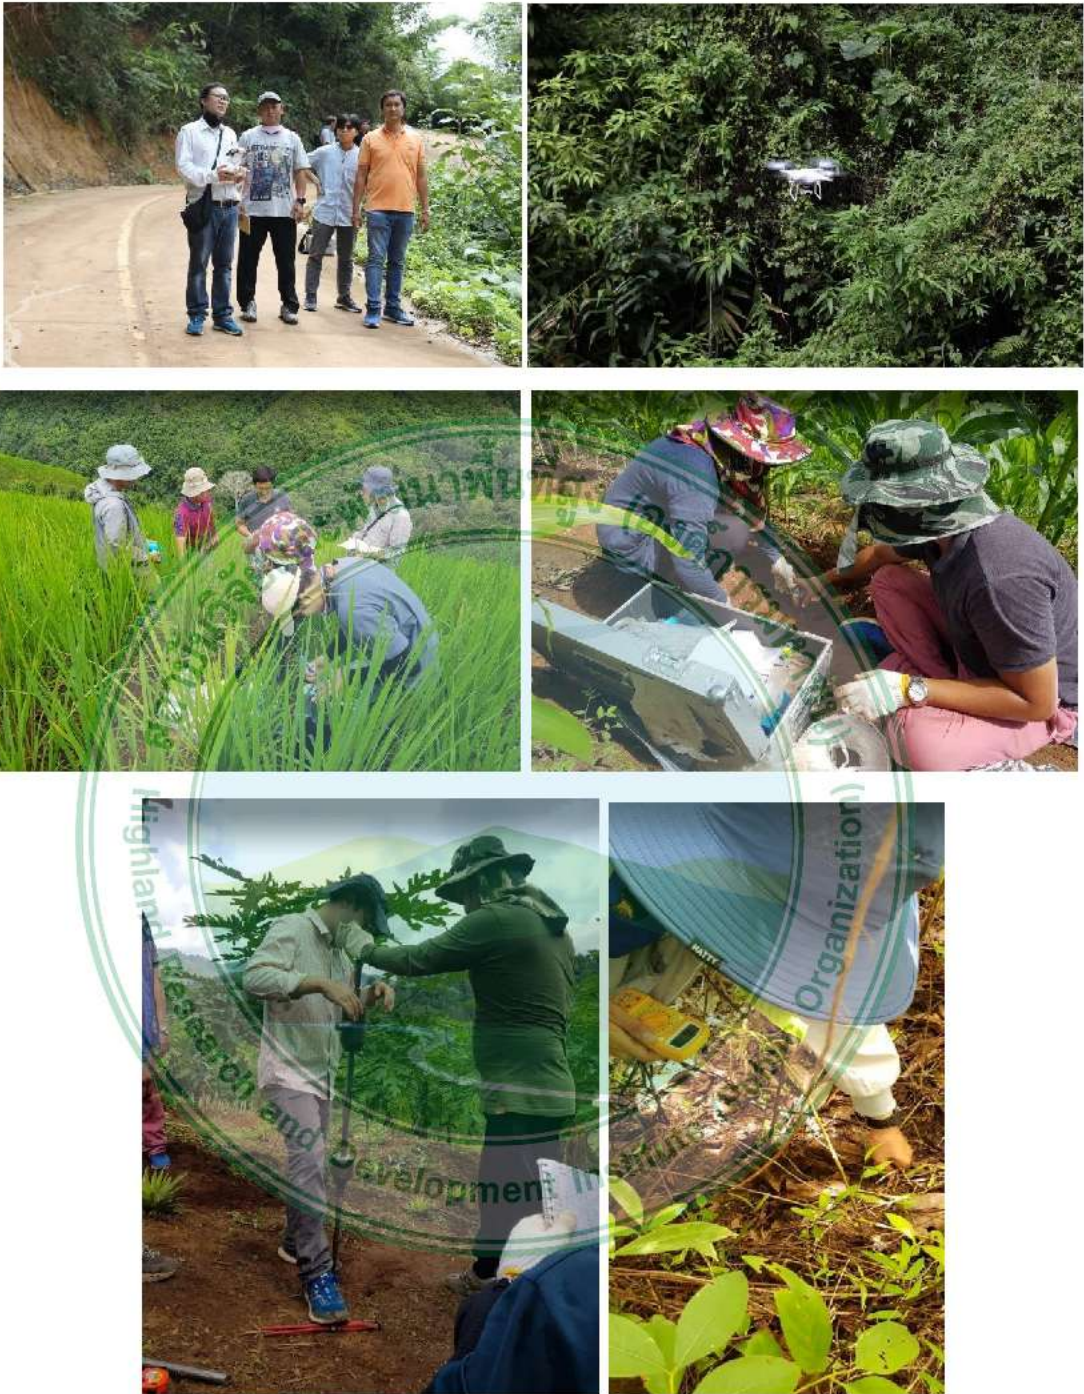
ภาพที่ 4.54 การปฏิบัติงานด้านวิศวกรรม ณ บ้านห้วยน้ำใส

จากการสำรวจโดยใช้อากาศยานไร้คนขับและเดินสำรวจพื้นที่และวิเคราะห์พื้นที่ที่ได้คัดเลือกจุดเก็บตัวอย่างดินเพื่อการศึกษาโครงสร้างทางวิศวกรรมดังนี้ บ้านห้วยน้ำใส เป็นพื้นที่ที่มีความลาดได้ตอกหยั่งชั้นดินโดย kunzelstab จำนวน 3 จุด ได้ทำการเก็บตัวอย่างดินแบบคงสภาพ (undisturbed) และแบบเปลี่ยนสภาพ (disturbed) จำนวน 6 จุด และตรวจวัดความชื้นในดิน แสดงดังภาพที่ 4.54

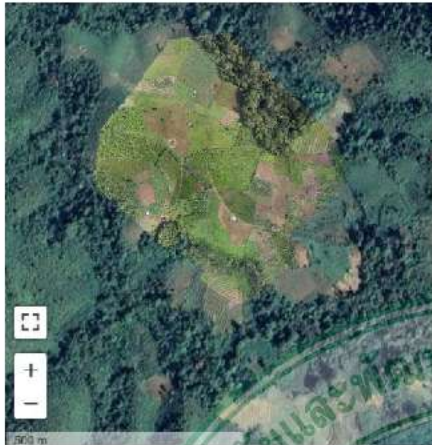
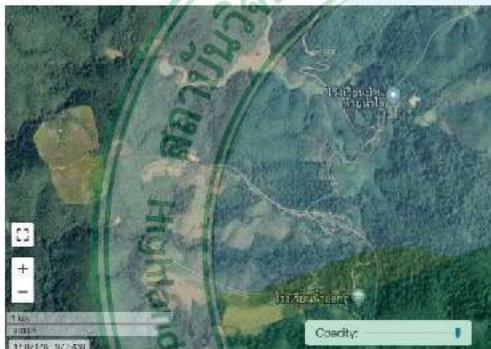
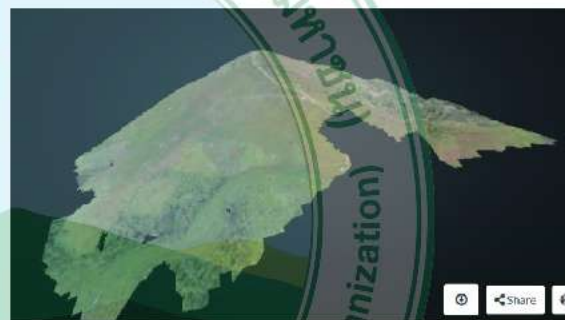
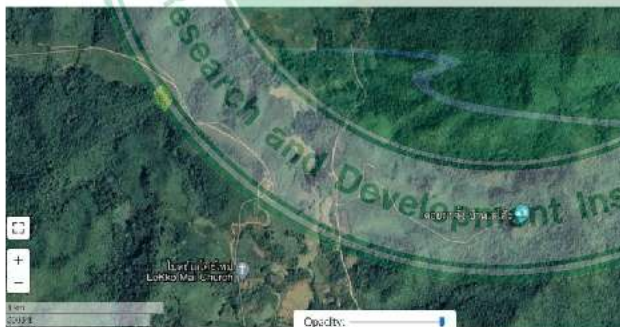
ภาพที่ 4.55 ตำแหน่งและแบบจำลอง 3 มิติ แสดงลักษณะภูมิประเทศจากการสำรวจโดยอากาศยานไร้คนขับ (UAV) ในพื้นที่โครงการพัฒนาพื้นที่สูงแบบโครงการหลวงสบเมย จังหวัดแม่ฮ่องสอน ก) พื้นที่เกษตรที่มีระบบอนุรักษ์ดินและน้ำ บ้านห้วยน้ำใส ข) พื้นที่ข้าวไร่ ไม่มีระบบอนุรักษ์ดินและน้ำ (แปลง 163) ค) พื้นที่ป่ากร้าง (เดิมเป็นไร่หมุนเวียนทิ้งไว้ 3 ปี) ง) การกักเซาะบริเวณ ทางหลวงชนบท แม่ฮ่องสอน 3004 จ) ดินสไลด์ อยู่ระหว่างการปรับปรุงซ่อมแซม บริเวณ ทางหลวงชนบท แม่ฮ่องสอน 3004 กม. 10 ฉ) ดินสไลด์ และกักเซาะถนน บริเวณ ทางหลวงชนบท แม่ฮ่องสอน 3004 กม. 12

ผลการสำรวจลักษณะภูมิประเทศโดยอากาศยานไร้คนขับ (UAV) ในพื้นที่ซึ่งมีปัญหาการพังทลายของลาดในอดีต และพื้นที่เกษตรกรรมของโครงการ สรุปลงผลดังภาพที่ 4.55

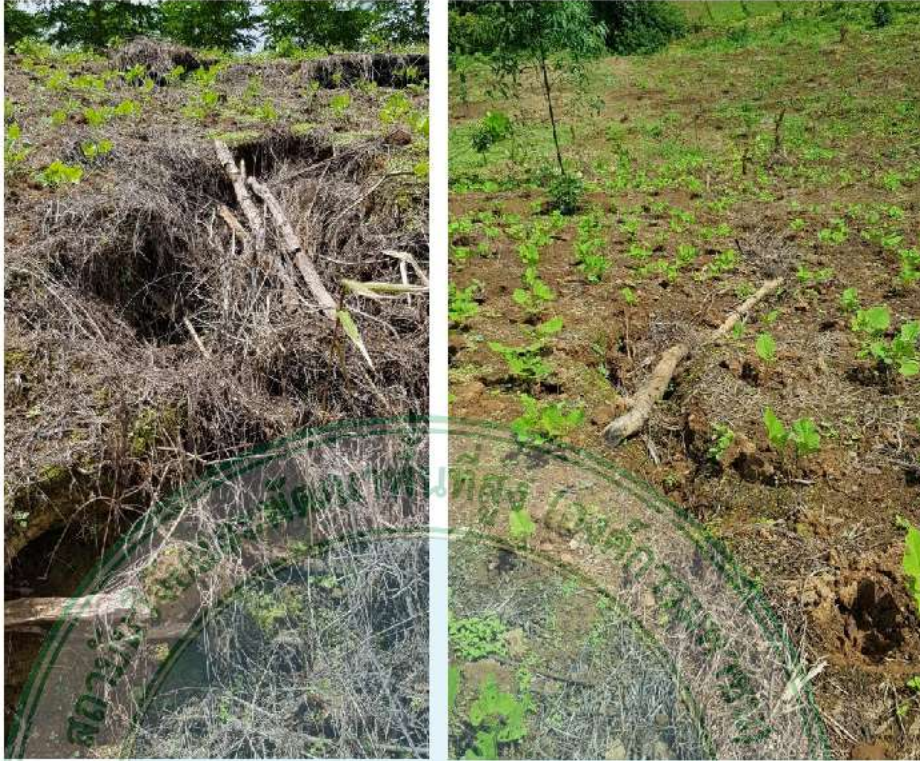
ภาพที่ 4.57 การกัดเซาะที่พบในพื้นที่เกษตร บ้านห้วยน้ำใส โซน A พื้นที่โครงการพัฒนาพื้นที่สูงแบบโครงการหลวง สบเมย จังหวัดแม่ฮ่องสอน บ้านห้วยน้ำใส

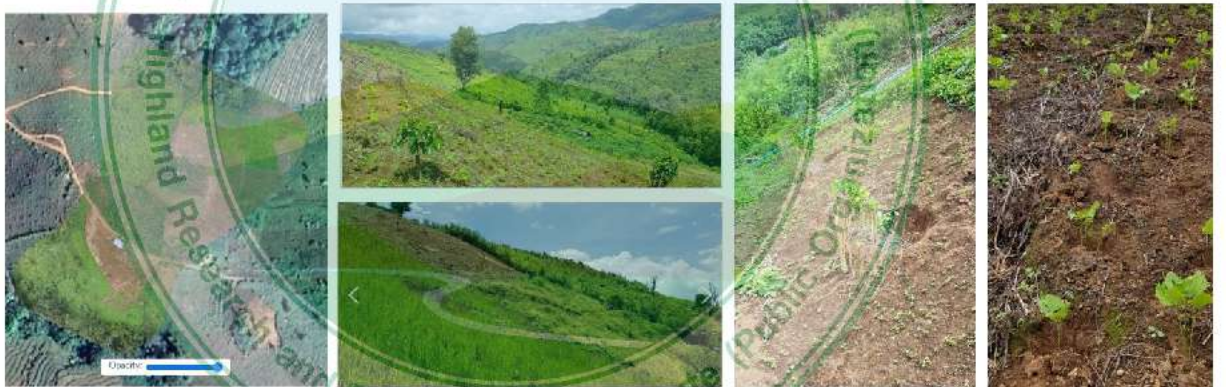
ภาพที่ 4.59 ลักษณะพื้นที่ในโซน A พื้นที่โครงการพัฒนาพื้นที่สูงแบบโครงการหลวงสบเมย จังหวัดแม่ฮ่องสอน บ้านห้วยน้ำใส

ในพื้นที่ห้วยน้ำใส นักวิจัยได้ตรวจวัดความชื้นในดิน ในพื้นที่เกษตรรูปแบบต่าง ๆ บริเวณโซน A (แปลงคุณวิรัตน์) ซึ่งมีการส่งเสริมการอนุรักษ์ดินและน้ำและการเข้าร่วมจากชุมชนที่ชัดเจน ผลดังแสดงในภาพที่ 4.58 ในเบื้องต้นพบว่า แปลงไม้ผลและแปลงเกษตรซึ่งมีการปกคลุมด้วยเศษใบไม้ (Mulching) และอยู่ใกล้บ่อน้ำมีความชุ่มชื้นสูงกว่าบริเวณซึ่งไม่มีพืชปกคลุม เช่น ไร่ข้าวโพด และถั่ว อยู่ประมาณ 3-4% ลักษณะการใช้ประโยชน์ที่ดินแสดงดังภาพที่ 4.59

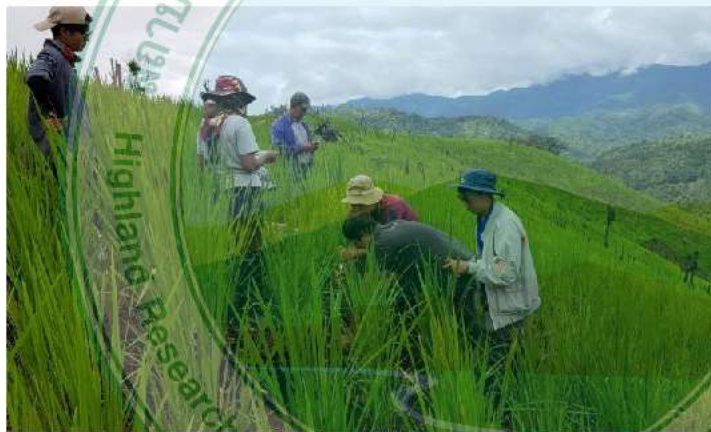
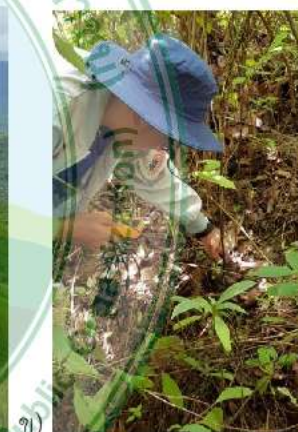
ภาพที่ 4.60 ก) ความชื้นดินใน ข) พื้นที่แผ้วถางเพื่อปลูกข้าวไร่ 2 เดือน (ก) และ ค) พื้นที่แผ้วถางทิ้งร้าง 3 ปี บ้านห้วยน้ำใส พื้นที่โครงการพัฒนาพื้นที่สูงแบบโครงการหลวงสเบมย จังหวัดแม่ฮ่องสอน

ภาพที่ 4.60 แสดงความแตกต่างระหว่างความชื้นดินในพื้นที่แผ้วถางเพื่อปลูกข้าวไร่และพื้นที่แผ้วถางทิ้งร้างไว้ 3 ปีจนป่าธรรมชาติเริ่มฟื้นตัว พบความชุ่มชื้นที่ผิวดินในพื้นที่ป่าสูงกว่าพื้นที่ข้าวไร่อยู่ประมาณ 3-5% สอดคล้องกับผลการศึกษาในพื้นที่เกษตรที่มีการปกคลุมดิน

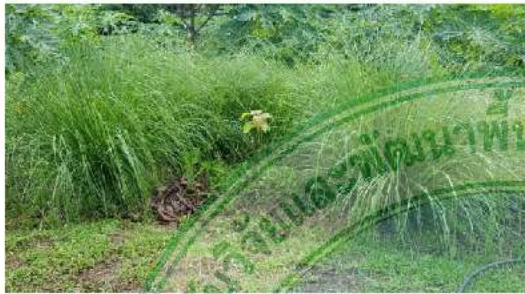
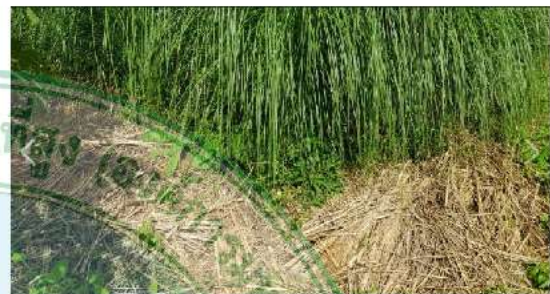
ภาพที่ 4. 61 ความชื้นดินในบริเวณต้นอะโวคาโด ซึ่งปลูกแถวแฝกล้อมรอบแบบตัวยู บ้านห้วยน้ำใส พื้นที่โครงการพัฒนาพื้นที่สูงแบบโครงการหลวงสบบเมย จังหวัดแม่ฮ่องสอน

ภาพที่ 4.61 แสดงลักษณะการกระจายตัวของความชื้น บริเวณต้นอะโวคาโด ซึ่งปลูกแถวแถวล้อมรอบแบบตัวยู พบว่าด้านเหนือต้นอะโวคาโดและรั้วหญ้าแฝก ความชื้นที่ค่าสูงกว่าด้านหลังแถวแฝกอยู่ประมาณ 3-5% แสดงถึงความสามารถในการกักเก็บความชื้นไว้ที่ผิวดินของรั้วหญ้าแฝกแบบตัวยู ซึ่งความแตกต่างของความชื้นที่ผิวดินที่มีการใช้ประโยชน์พื้นที่แตกต่างกันนี้ส่วนหนึ่งเกิดจากความหนาของชั้นเศษซากพืช (Litter) ที่แตกต่างกัน โดยพื้นที่ป่าซึ่งปล่อยร้างไว้จะมีความหนาของชั้นเศษซากพืชประมาณ 6 เซนติเมตร ในขณะที่แปลงข้าวโพดจะมีความหนาชั้นเศษซากพืชเพียง 0-1 เซนติเมตร

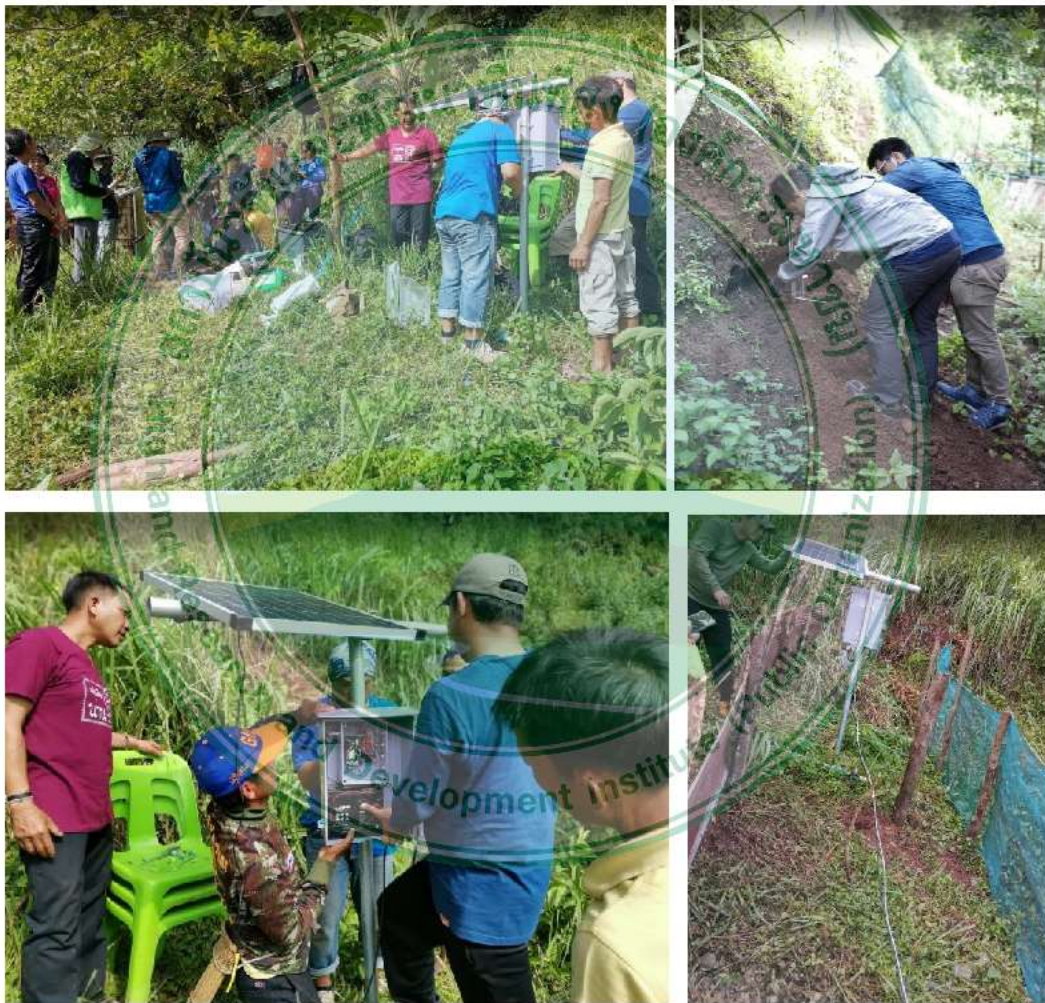
ภาพที่ 4.65 การปฏิบัติงานด้านวิศวกรรม ณ บ้านน้ำจูน

1) บ้านน้ำจูน บริเวณหลังศูนย์พัฒนาเด็กเล็กบ้านน้ำจูน ซึ่งเป็นพื้นที่เสี่ยงภัยดินถล่ม ได้ตอกหยั่งชั้นดินโดย kunzelstab จำนวน 1 จุด ได้ทำการเก็บตัวอย่างดินแบบคงสภาพ (Undisturbed) และแบบเปลี่ยนสภาพ (disturbed) จำนวน 2 จุด และติดตั้งสถานีตรวจวัด จำนวน 1 สถานี โดยแบ่งเป็นตรวจวัด ความชื้นใต้ดิน 2 จุด และการเคลื่อนตัวของลาดดิน 2 จุด แสดงดังภาพที่ 4.65
