## บทที่ 4

### ผลการวิจัยและวิจารณ์ผล

#### 4.1 การศึกษาและประเมินพื้นที่เสี่ยงภัยต่อการพังทลายและดินถล่มของชุมชนในโครงการพัฒนาพื้นที่สูงแบบโครงการหลวง 5 แห่ง

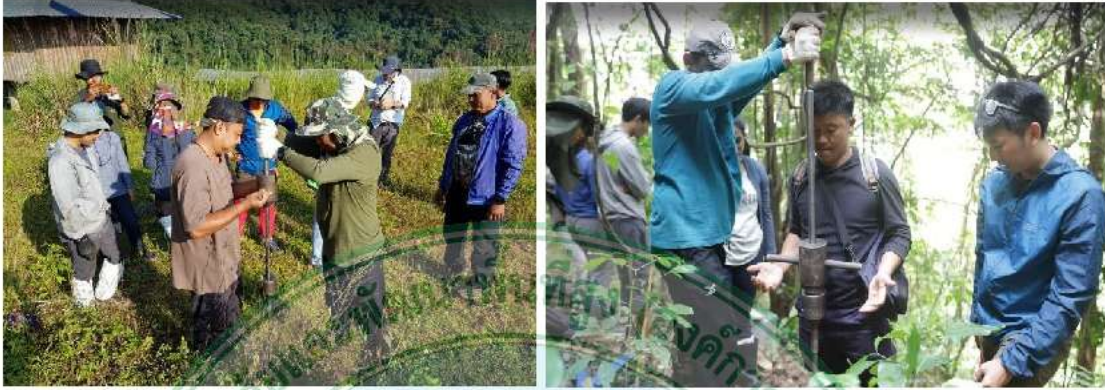
ภาพที่ 4.66 การปฏิบัติงานด้านวิศวกรรม ณ บ้านห้วยโทน

2) บ้านห้วยโทน พื้นที่เคยเกิดดินถล่มมาแล้วหลายจุด ได้ตอกหยั่งชั้นดินโดย kunzelstab จำนวน 2 จุด ได้ทำการเก็บตัวอย่างดินแบบคงสภาพ (Undisturbed) และแบบเปลี่ยนสภาพ (disturbed) จำนวน 2 จุด แสดงดังภาพที่ 4.66

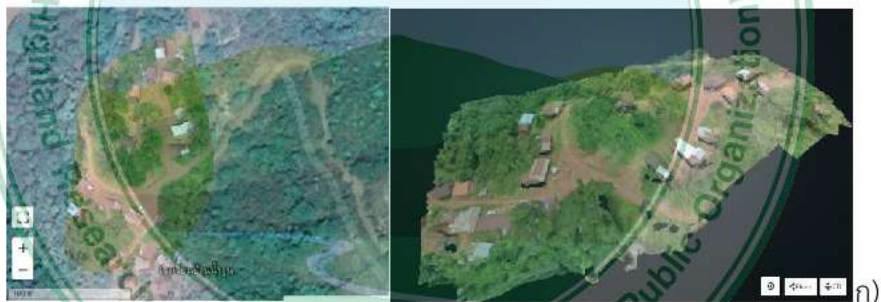
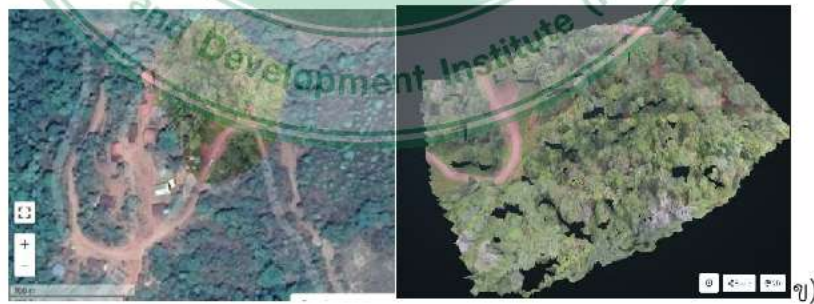
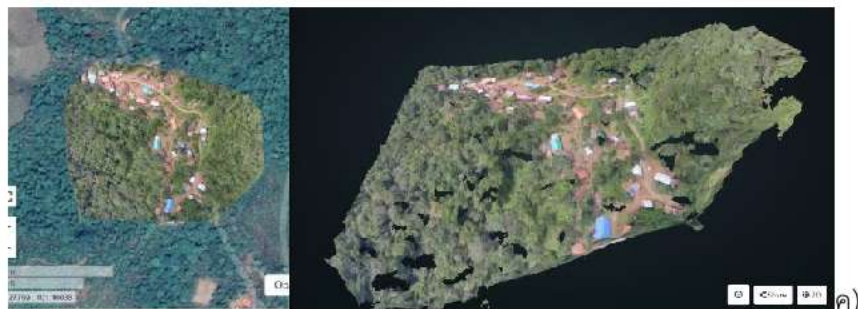
ภาพที่ 4.67 ตำแหน่งและแบบจำลอง 3 มิติ แสดงลักษณะภูมิประเทศจากการสำรวจโดยอากาศยานไร้คนขับ (UAV) ในพื้นที่โครงการพัฒนาพื้นที่สูงแบบโครงการหลวงบ่อเกลือ จังหวัดน่าน  
 ก) บ้านน้ำจุน (พื้นที่กาดเซาะในเขตชุมชน) ข) บ้านน้ำจุน (พื้นที่ดินถล่มบริเวณยอดเนิน) ค) ศูนย์พัฒนาเด็กเล็กบ้านน้ำจุน ง) รอยดินถล่มบ้านห้วยขาบ จ) รอยดินถล่มบ้านห้วยโตน ฉ) พื้นที่เกษตรบ้านห้วยโตน ช) เนินเขาเหนือบ้านห้วยโตน ซึ่งพบการเคลื่อนตัวของดิน

ผลการสำรวจลักษณะภูมิประเทศโดยอากาศยานไร้คนขับ (UAV) ในพื้นที่ซึ่งมีปัญหาการพังทลายของลาดในอดีต และพื้นที่เกษตรกรรมของโครงการ สรุปผลดังภาพที่ 4.67

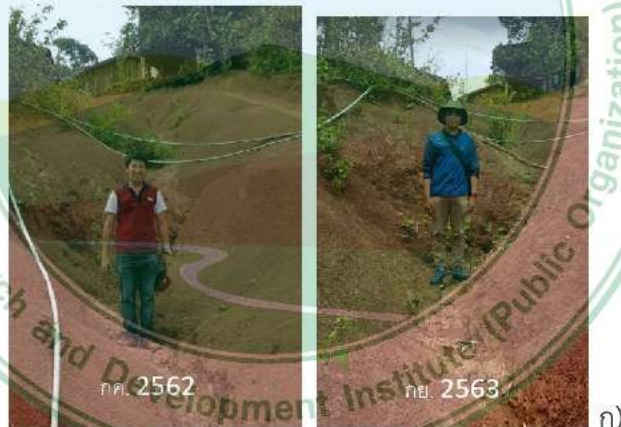
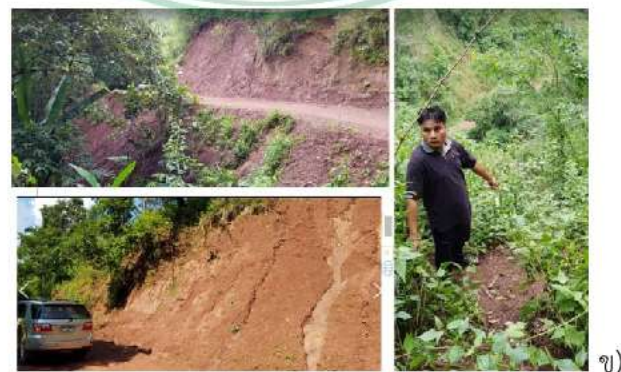
ภาพที่ 4.69 ปัญหาการกัดเซาะเป็นร่องลึกในเขตชุมชน และการชะล้างพังทลายบริเวณถนน ในพื้นที่บ้านน้ำจูน โครงการพัฒนาพื้นที่สูงแบบโครงการหลวงบ่อเกลือ จังหวัดน่าน

ปัญหาที่สำคัญในพื้นที่ชุมชนของบ้านน้ำจูน คือการกัดเซาะที่ทวีความรุนแรงมากยิ่งขึ้น (ภาพที่ 4.69) และเกิดการพิบัติบริเวณริมถนนหลายจุดซึ่งส่งผลกระทบต่อความปลอดภัยต่อชีวิตและทรัพย์สินของชุมชนได้ ทั้งนี้แนวทางแก้ไขควรเลือกใช้วิธีชีววิศวกรรมปลูกพืชซึ่งใช้งบประมาณไม่มากนัก และชุมชนสามารถปฏิบัติได้ด้วยตนเอง

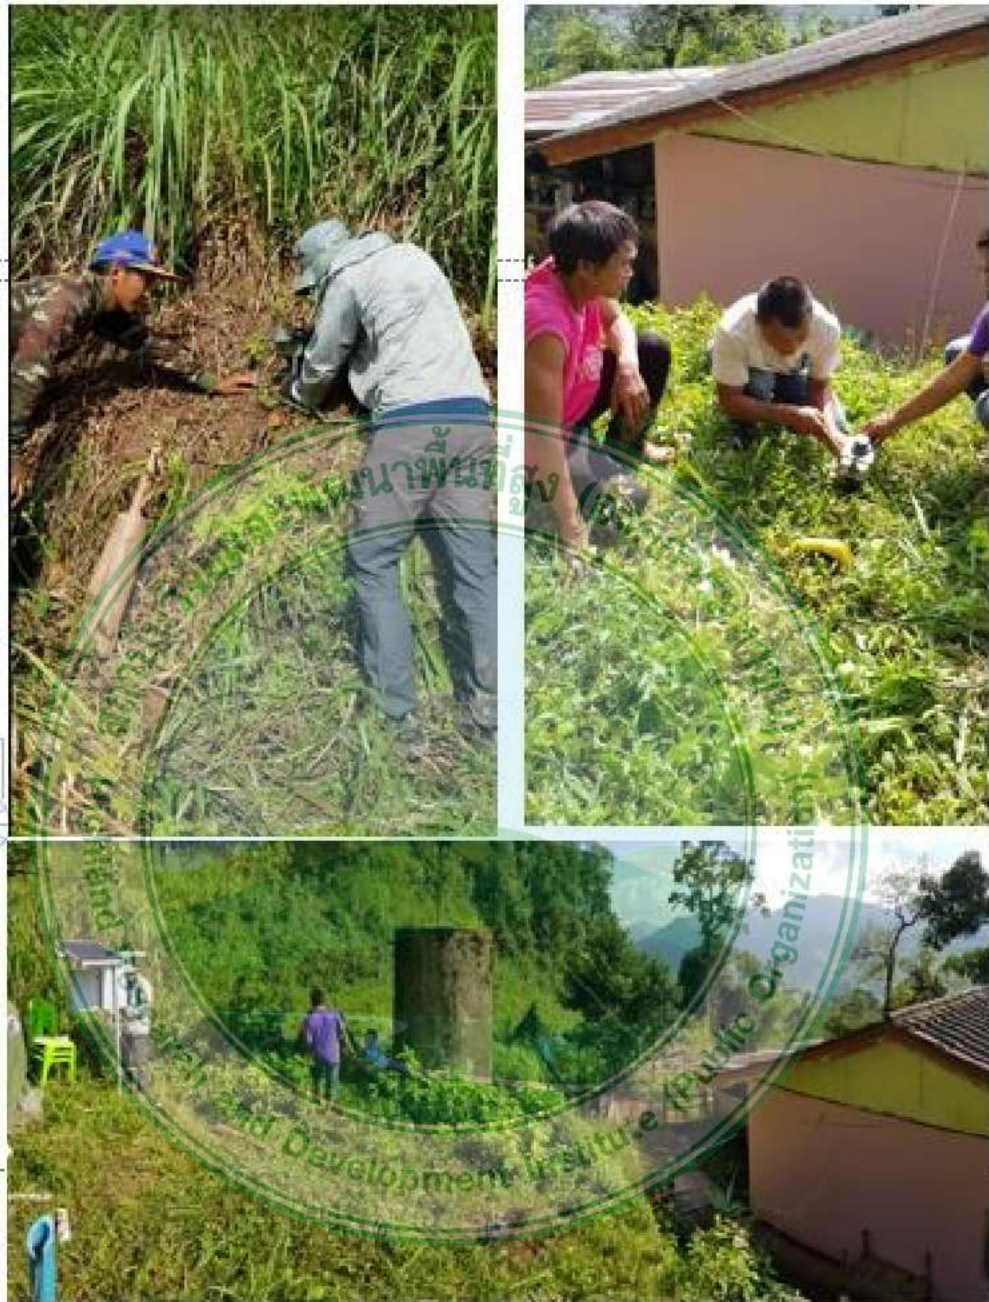
ภาพที่ 4.71 จุดติดตั้งอุปกรณ์ตรวจวัดดินถล่ม บริเวณหลังศูนย์พัฒนาเด็กเล็กบ้านน้ำจูน โครงการพัฒนาพื้นที่สูงแบบโครงการหลวงป่อเกลือ จังหวัดน่าน

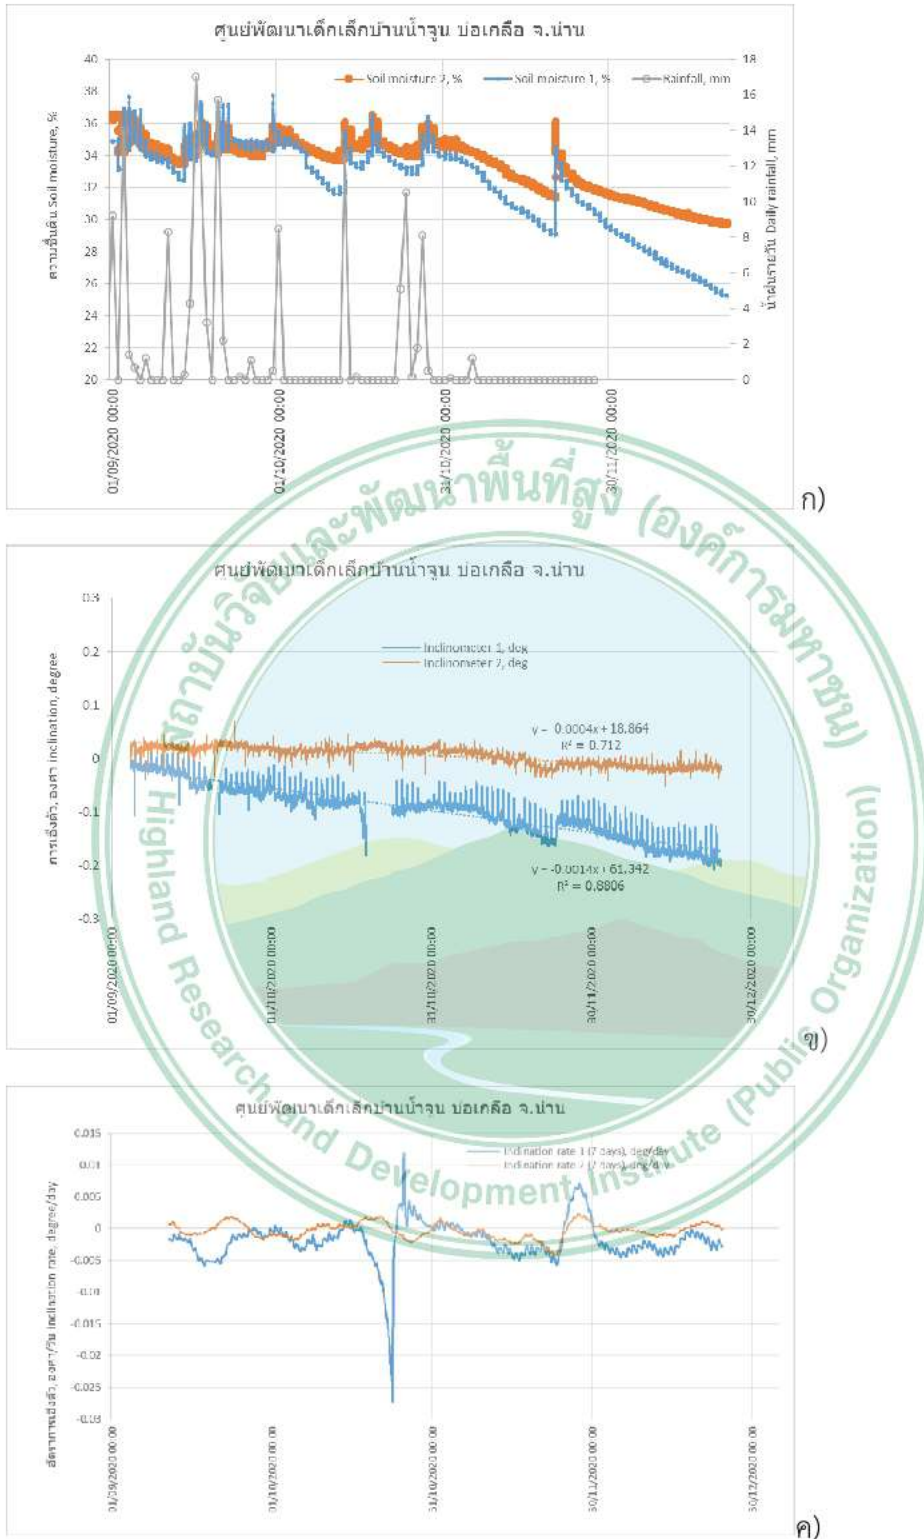
ภาพที่ 4.72 ผลการตรวจวัดลาดดิน บริเวณหลังศูนย์พัฒนาเด็กเล็กบ้านน้ำจูน โครงการพัฒนาพื้นที่สูงแบบโครงการหลวง บ่อเกลือ จ.น่าน ก) ความชื้นดินและปริมาณน้ำฝน ข) การเอียงตัวที่ผิวดิน ค) อัตราการเอียงตัวต่อวัน (เฉลี่ยรอบ 7 วัน)

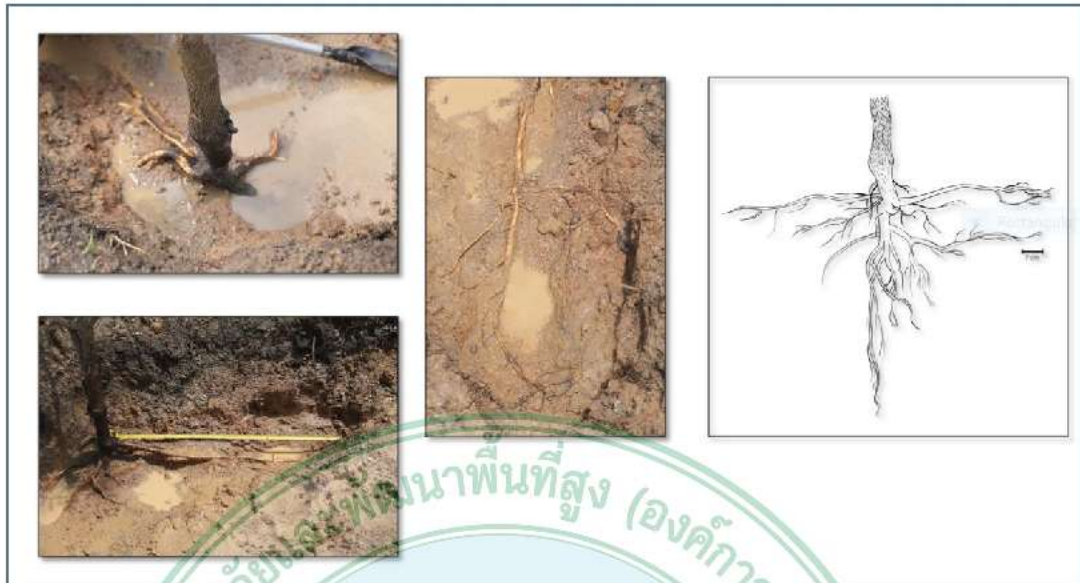
ภาพที่ 4.74 รากมะขาม (*Tamirindus indica*) อายุ 2 ปี บริเวณบ้านแม่วาก อำเภอแม่แจ่ม จังหวัดเชียงใหม่

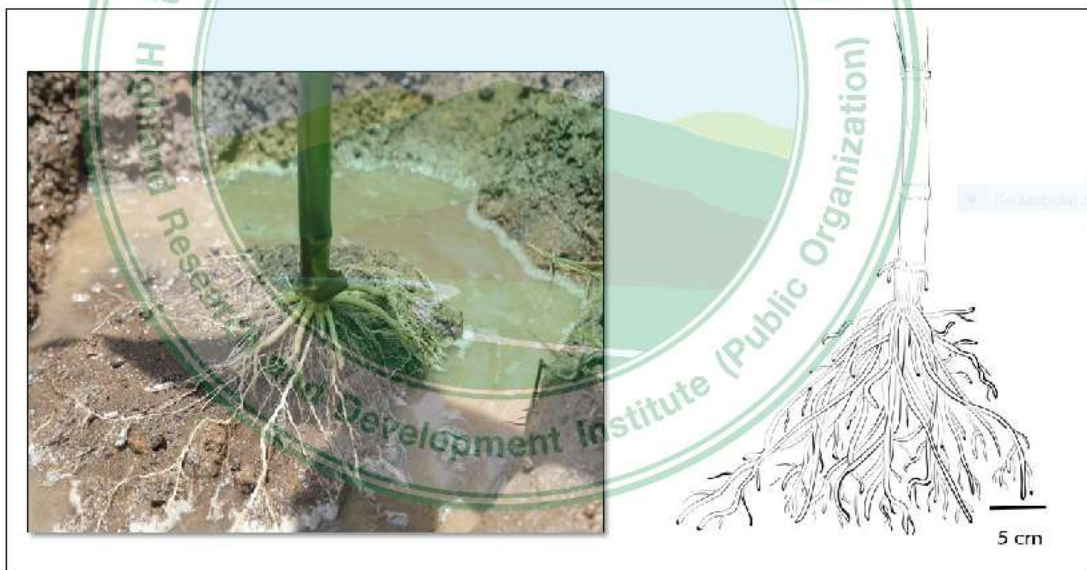
ภาพที่ 4.75 รากข้าวโพด (*Zea mays*) อายุ 50 วัน บริเวณบ้านแม่วาก อำเภอแม่แจ่ม จังหวัดเชียงใหม่

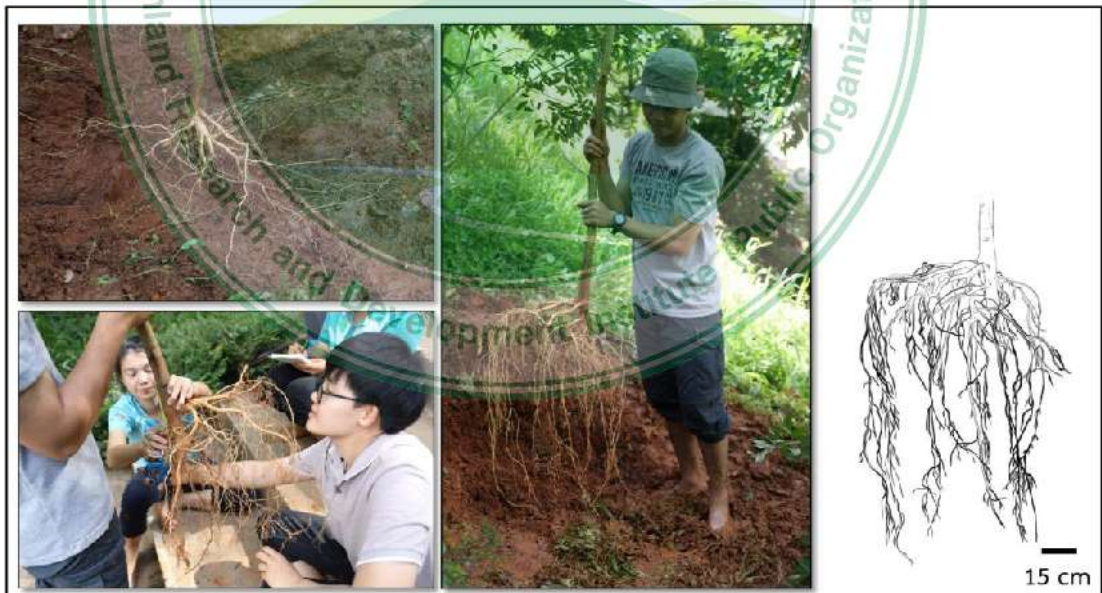
ภาพที่ 4.77 รากถั่วมะแฮะ (*Cajanus cajan*) อายุ 9 เดือน บริเวณโรงเรียนบ้านแม่ละอ อ.แม่แจ่ม อำเภอสองยาง จังหวัดตาก

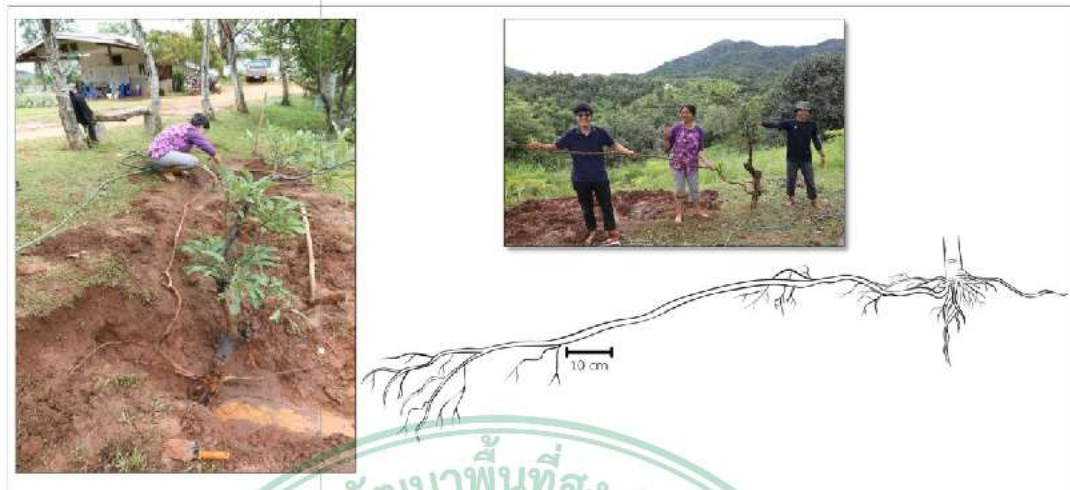
ภาพที่ 4.78 รากอะโวคาโด (*Persea americana*) อายุ 5 ปี บริเวณบ้านวะโดโกร อำเภอลำปาง จังหวัดตาก

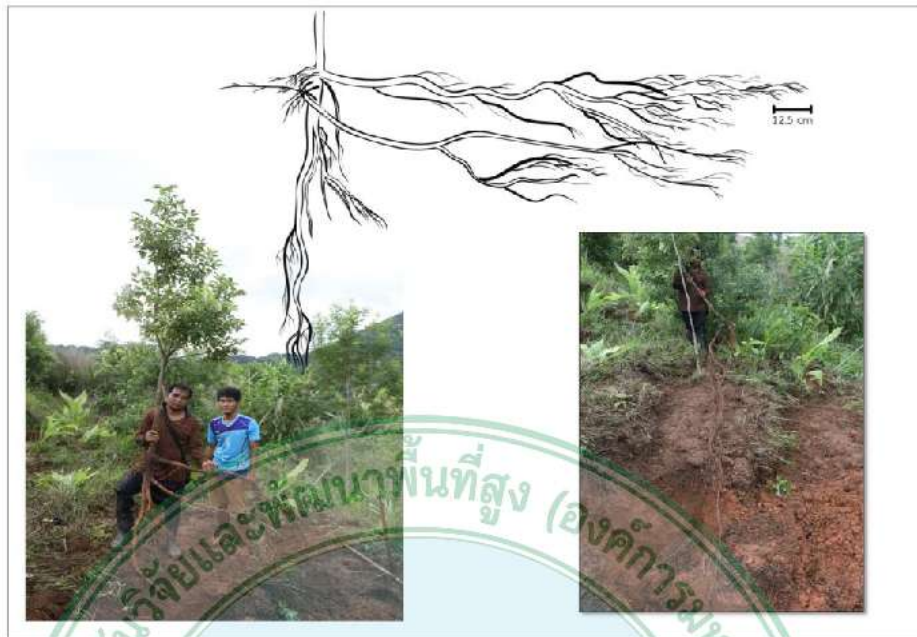
ภาพที่ 4.80 รากการบูร (*Cinnamomum camphora*) อายุ 2 ปี บริเวณบ้านวะโดโกร อำเภอลำปาง จังหวัดตาก

ในการศึกษานี้ได้ทดสอบกำลังดึงของตัวอย่างรากพืชชนิดต่าง ๆ ซึ่งสรุปไว้ในตารางที่ 4.8 โดยวิธีการเดียวกับ Mahannopkul and Jotisankasa (2019) ดังแสดงในภาพที่ 4.95 ผลการทดสอบรากพืชแต่ละชนิดแสดงดังภาพที่ 4.96 ถึง 4.110 เป็นที่น่าสนใจสำหรับกำลังดึงของรากการบูร (*Cinnamomum camphora*) ในภาพที่ 4.101 ซึ่งพบว่าสถานะความชื้นของรากส่งผลต่อกำลังดึงของราก โดยรากการบูรที่แห้งมีกำลังดึงสูงกว่ารากในสถานะเปียก อย่างไรก็ตามวิธีการทดสอบรากพืชชนิดอื่น ๆ ไม่ได้มีการควบคุมความชื้นของรากอย่างใด เป็นการทดสอบรากที่สถานะความชื้นตามสภาพที่เก็บตัวอย่างมาได้จากการฉีดย้ำ ทั้งนี้เมื่อนำผลการทดสอบมาเปรียบเทียบสรุปค่าพารามิเตอร์กำลังดึงของรากในตารางที่ 4.9 หากจัดเรียงลำดับกำลังรับแรงดึงของพืชชนิดต่าง ๆ ที่ขนาดราก 1 มิลลิเมตร หรือค่า  $n$  จากสมการที่ 2 เปรียบเทียบศักยภาพของกำลังรับแรงดึงของรากในแต่ละพื้นที่ศึกษาสามารถสรุปได้ดังภาพที่ 4.111

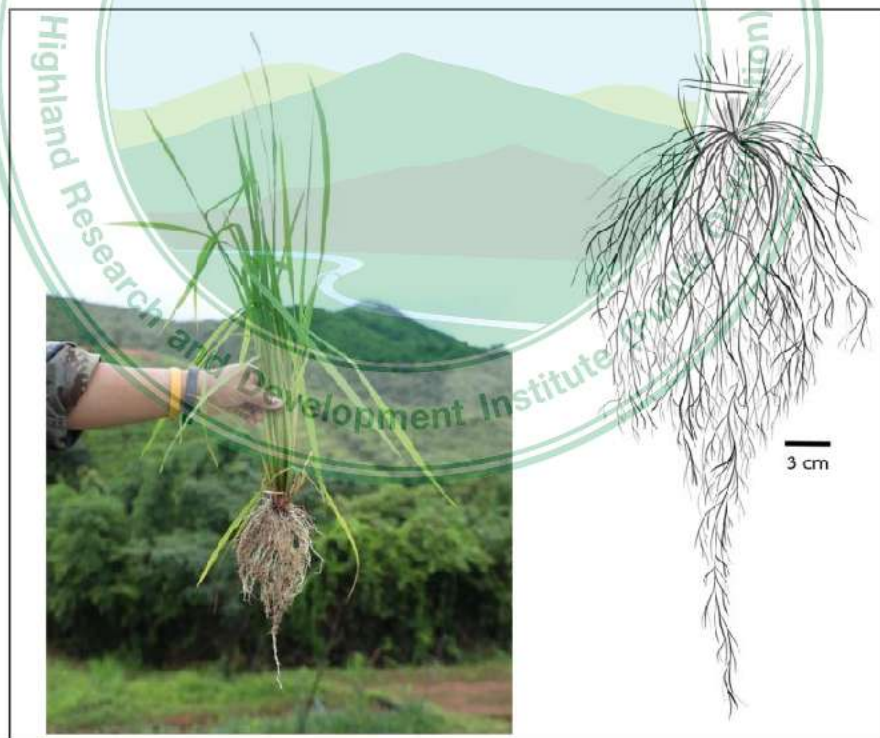
ภาพที่ 4.81 รากข้าวไร่ (*Oryza sativa*) อายุ 2 เดือน บริเวณบ้านวะโดโกร อำเภอลำปาง จังหวัดตาก

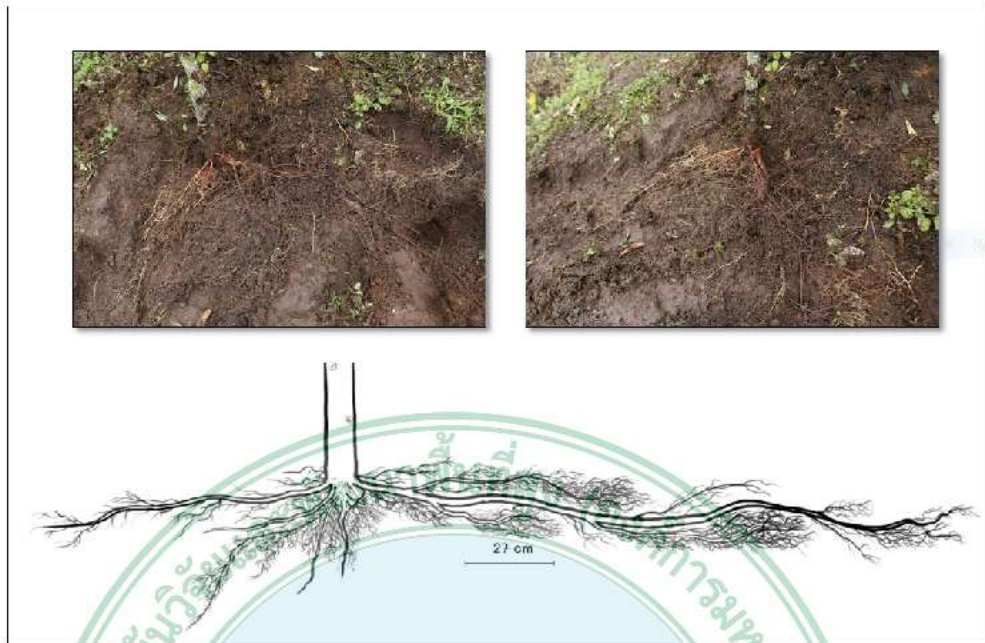
ภาพที่ 4.82 รากขี้วย (*Prunus mume*) ที่นำมาเป็นต้นตอเพื่อเสียบรากต้นไหน (*Prunus domestica*) อายุ 7 ปี บริเวณบ้านอาแบ อำเภอมะป้าหลวง จังหวัดเชียงราย

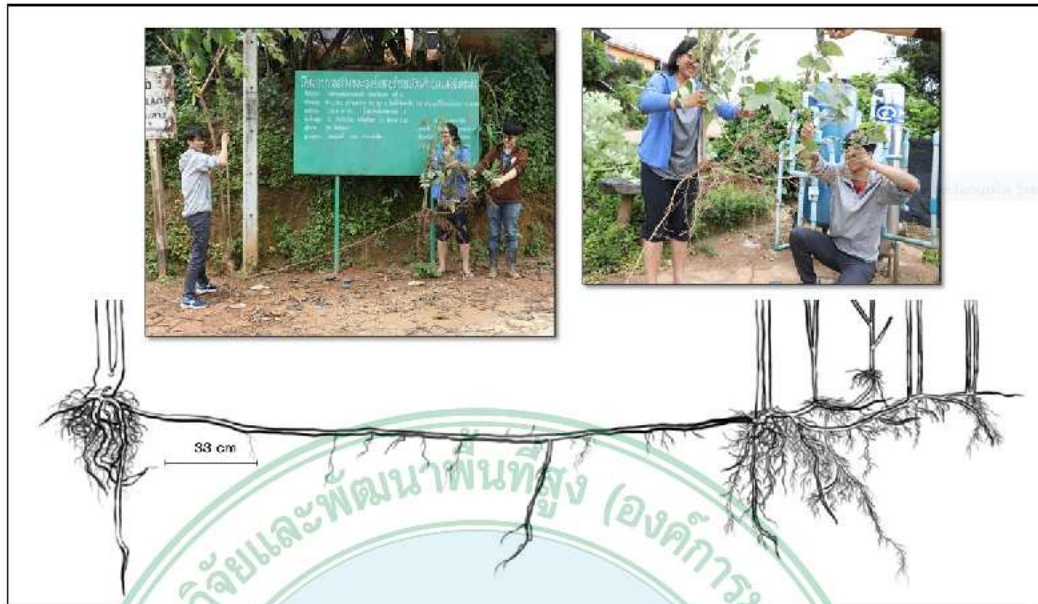
ภาพที่ 4.84 รากส้มผด (*Rhus chinensis*) อายุ 2 ปี บริเวณบ้านแม่จันทรวง อำเภอมะพือ จังหวัด เชียงราย โดยต้นใหม่สามารถเกิดขึ้นได้จากการแตกมารากรากของต้นเก่า ซึ่งเรียกการขยายพันธุ์แบบนี้ว่า sprouting root

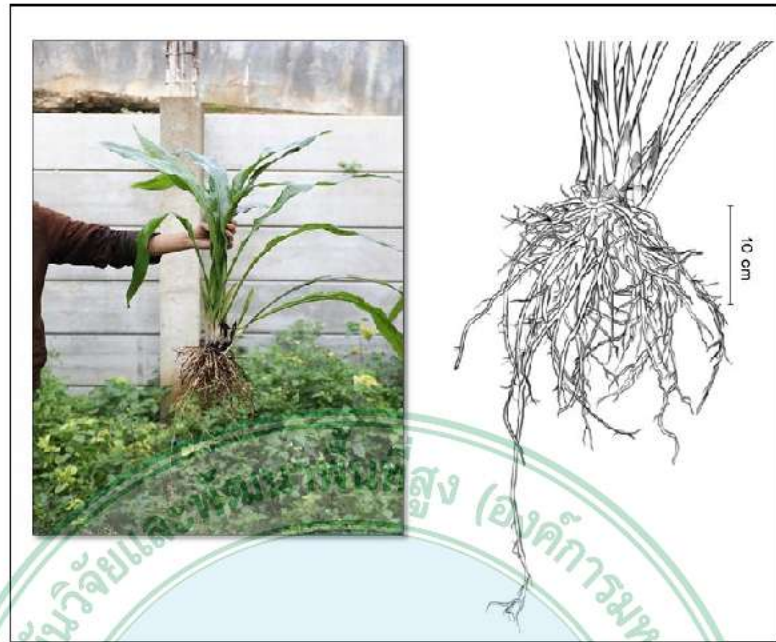
ภาพที่ 4.86 รากสิงลาว (*Aspidistra sutepensis*) อายุ 2 ปี สำนักงานโครงการฯ แม่สลอง จังหวัด เชียงราย ซึ่งเป็นพื้นที่ที่ดินส่วนใหญ่เป็นหิน กรวด และมีสิ่งก่อสร้าง เช่นเศษกระเบื้อง เศษปูน ผสม อยู่ในดินเป็นจำนวนมาก ดินตื้น

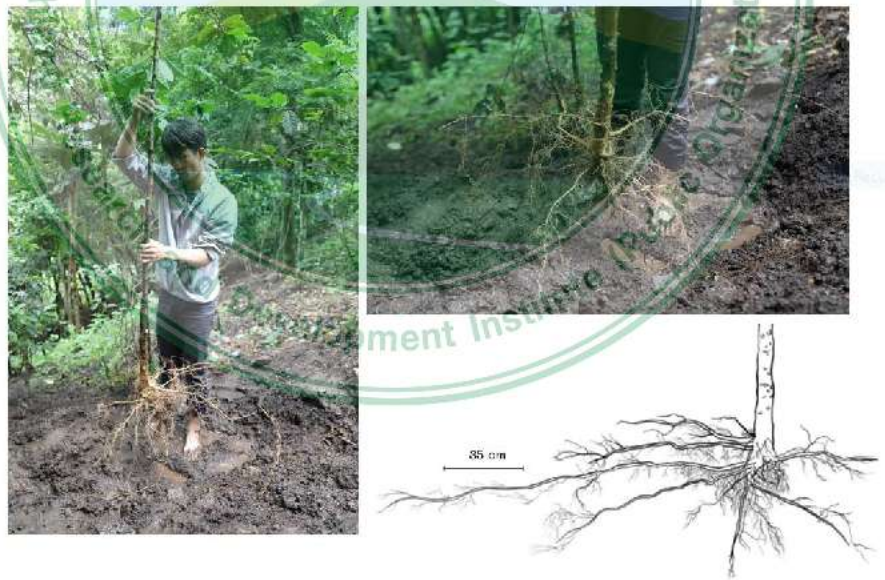
ภาพที่ 4.87 รากกาแฟ (*Coffea arabica*) อายุ 2 ปี สำนักงานโครงการฯ แม่สลอง จังหวัด เชียงราย ซึ่งเป็นพื้นที่ที่ดินส่วนใหญ่เป็นหิน กรวด และมีสิ่งก่อสร้าง เช่นเศษกระเบื้อง เศษปูน ผสมอยู่ในดิน เป็นจำนวนมาก ดินตื้น

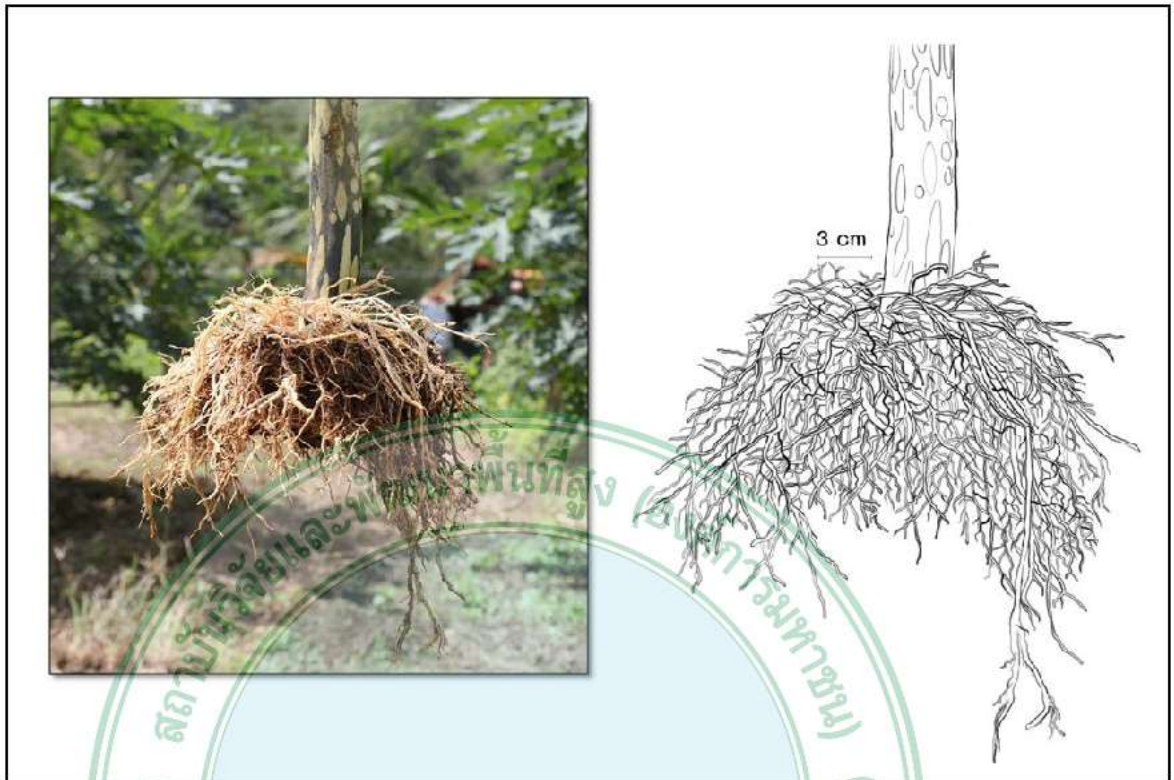
ภาพที่ 4.89 รากบุกไข่ (*Amorphophallus muelleri*) อายุ 1 ปี โครงการฯ สบเมย อำเภอสบเมย จังหวัดแม่ฮ่องสอน

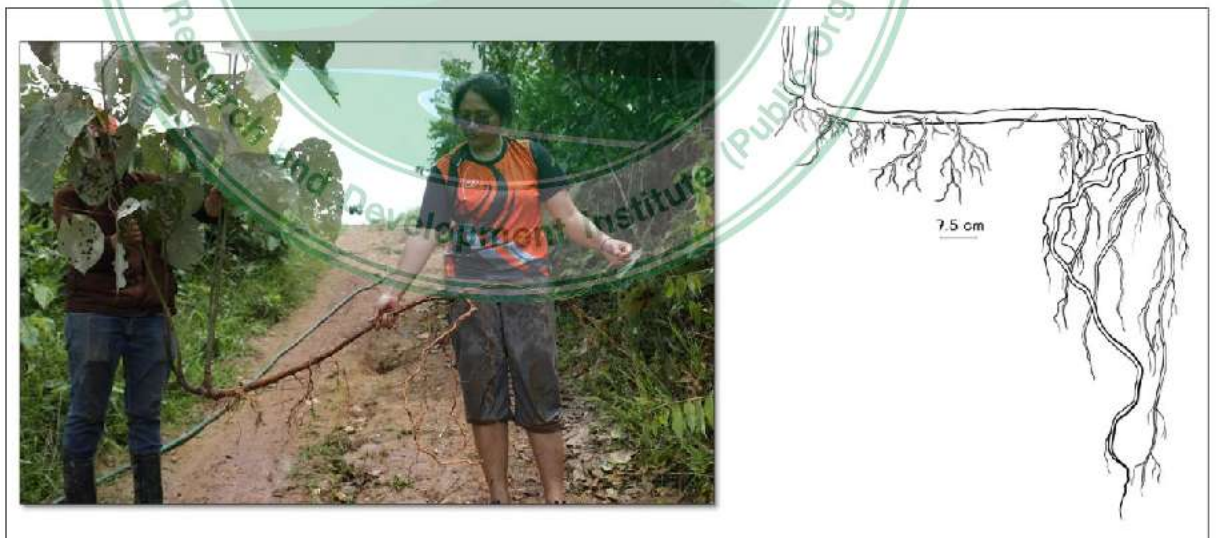
ภาพที่ 4.90 รากตองแตบ (*Macaranga denticulata*) ไม่ทราบอายุ โครงการฯ สบเมย อำเภอสบเมย จังหวัดแม่ฮ่องสอน

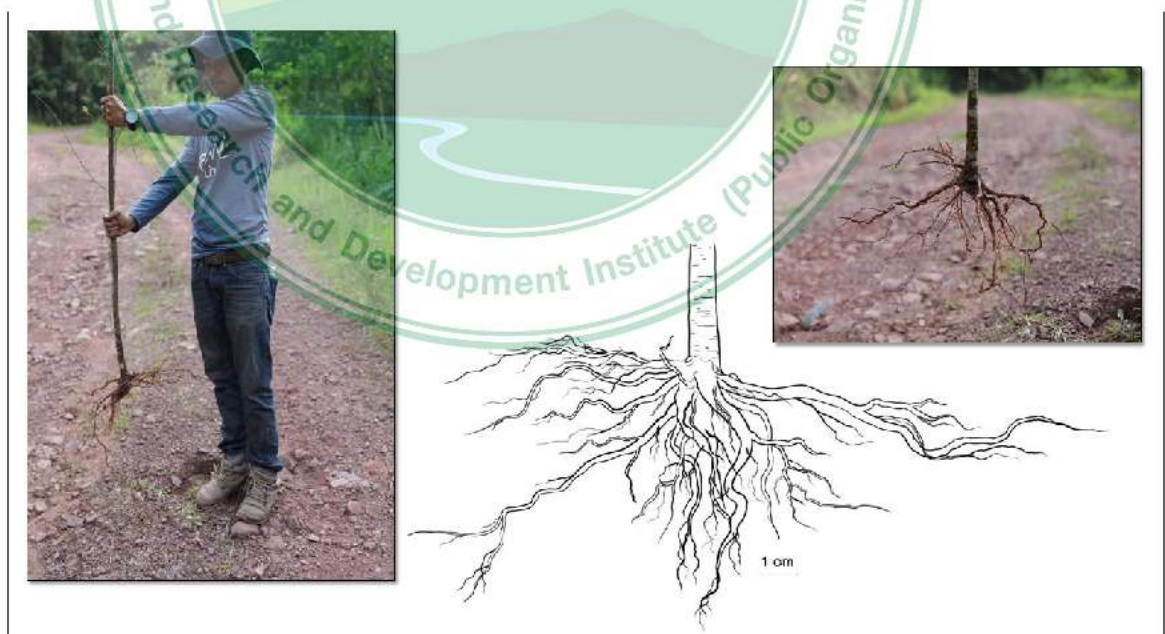
ภาพที่ 4.94 รากกำลังเสือโคร่ง (*Betula alnoides*) ไม่ทราบอายุ บ้านห้วยโทน อำเภอบ่อเกลือ จังหวัดน่าน

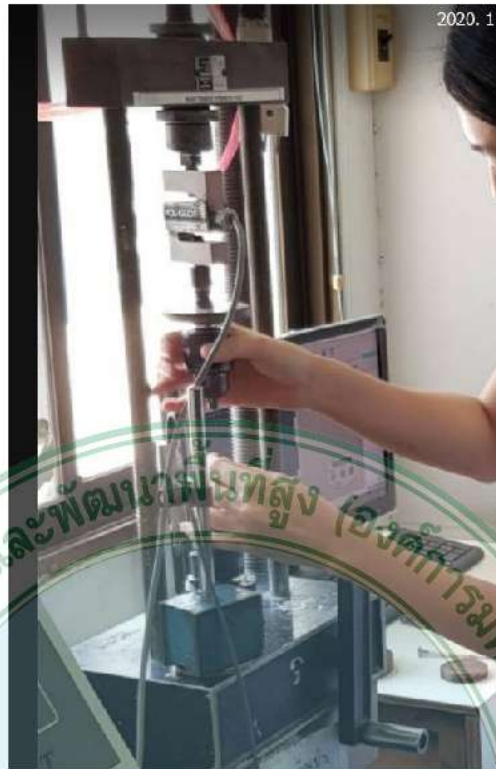
ภาพที่ 4.95 การทดสอบกำลังดึงรากพืชในห้องปฏิบัติการ  
มะขาม (*Tamirindus indica*) แม่วาก แม่มะล่อ

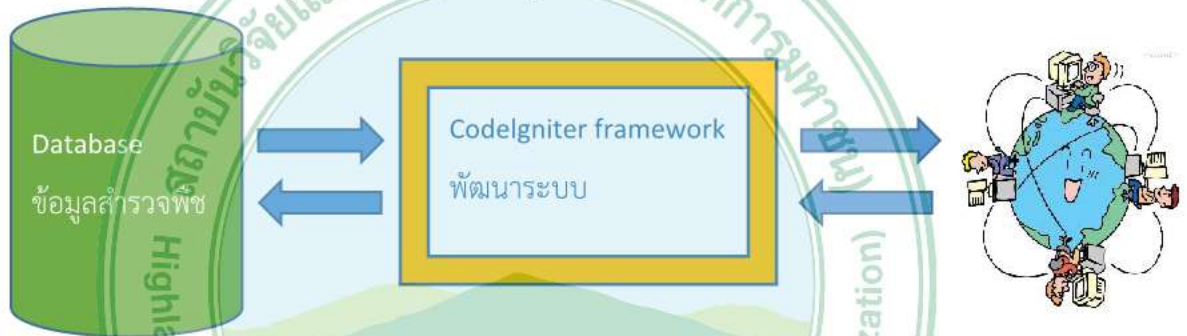
ภาพที่ 4.112 รูปแบบการทำงานที่ใช้พัฒนาระบบ

จากการสำรวจพืชพรรณในท้องถิ่นที่มีศักยภาพในการป้องกันการชะล้างพังทลายและเสริมเสถียรภาพของลาดดินในพื้นที่โครงการพัฒนาพื้นที่สูงแบบโครงการหลวงทั้ง 5 แห่ง ได้คัดเลือกพรรณไม้นำมาศึกษารากด้วยการฉีกรากเพื่อให้เห็นโครงสร้าง วัตถุประสงค์ของราก และนำรากกลับมาหาแรงดึงรากในห้องปฏิบัติการ มีจำนวนรากไม้ทั้งสิ้น 21 ตัวอย่าง จึงได้จัดทำฐานข้อมูลพีชียัดดินของการสำรวจพืชพรรณในโครงการฯ เพื่อใช้จัดเก็บรวบรวมข้อมูลพรรณไม้ที่ได้จากการสำรวจและทดสอบแรงดึงรากในห้องปฏิบัติการ โดยใช้โปรแกรมระบบจัดการฐานข้อมูลคือ MySQL มีหน้าที่เป็นฐานเก็บข้อมูล และใช้ CodeIgniter เป็น framework ของการพัฒนาเว็บแอปพลิเคชัน ดึงข้อมูลจากฐานเก็บข้อมูล มาแสดงผลบนเว็บไซต์ เพื่อให้ผู้ใช้ระบบได้เข้าถึงข้อมูลได้ง่าย และนักวิจัยได้ใช้ระบบในการจัดเก็บข้อมูล เพิ่ม ลบ แก้ไข ข้อมูลได้ ดังแสดงในภาพที่ 4.112

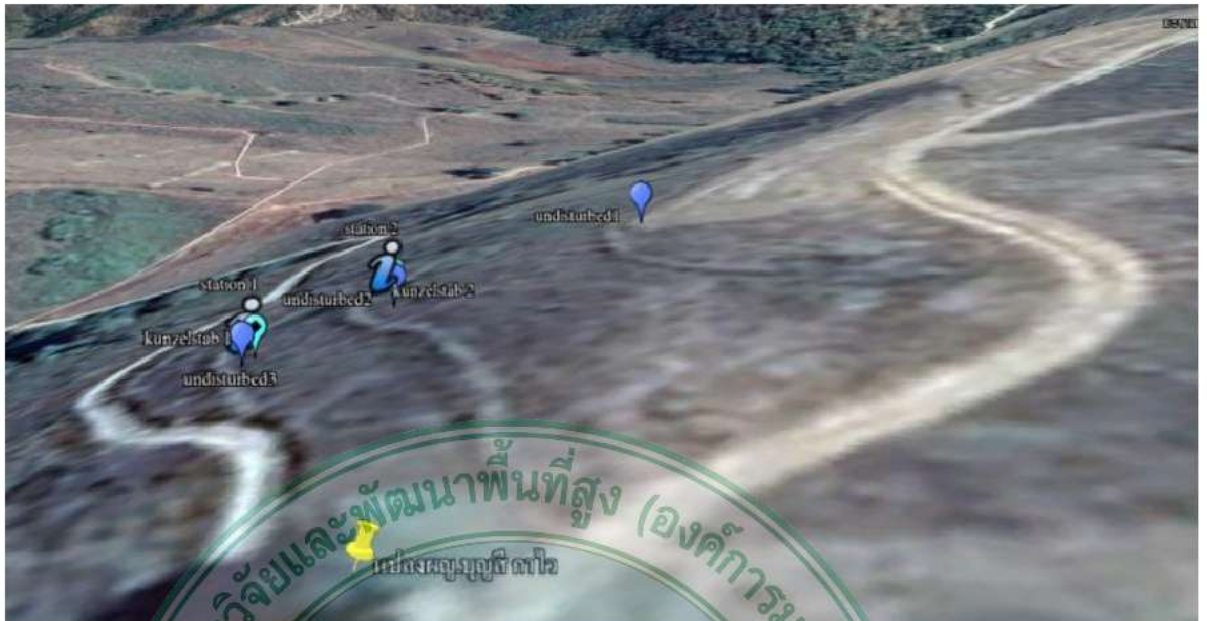
ภาพที่ 4.117 ตำแหน่งเก็บตัวอย่างดินพื้นที่โครงการฯ แม่ะล่อ

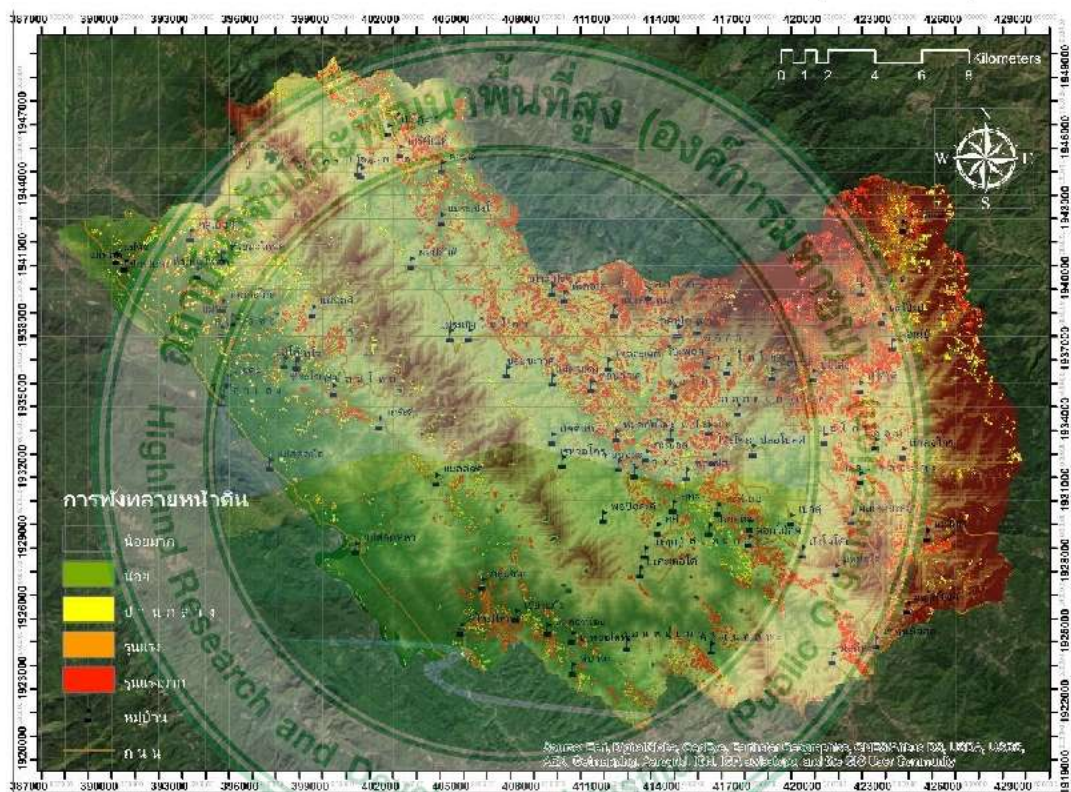
ภาพที่ 4.124 แผนที่การพังทลายของหน้าดินในพื้นที่โครงการฯ แม่สอง

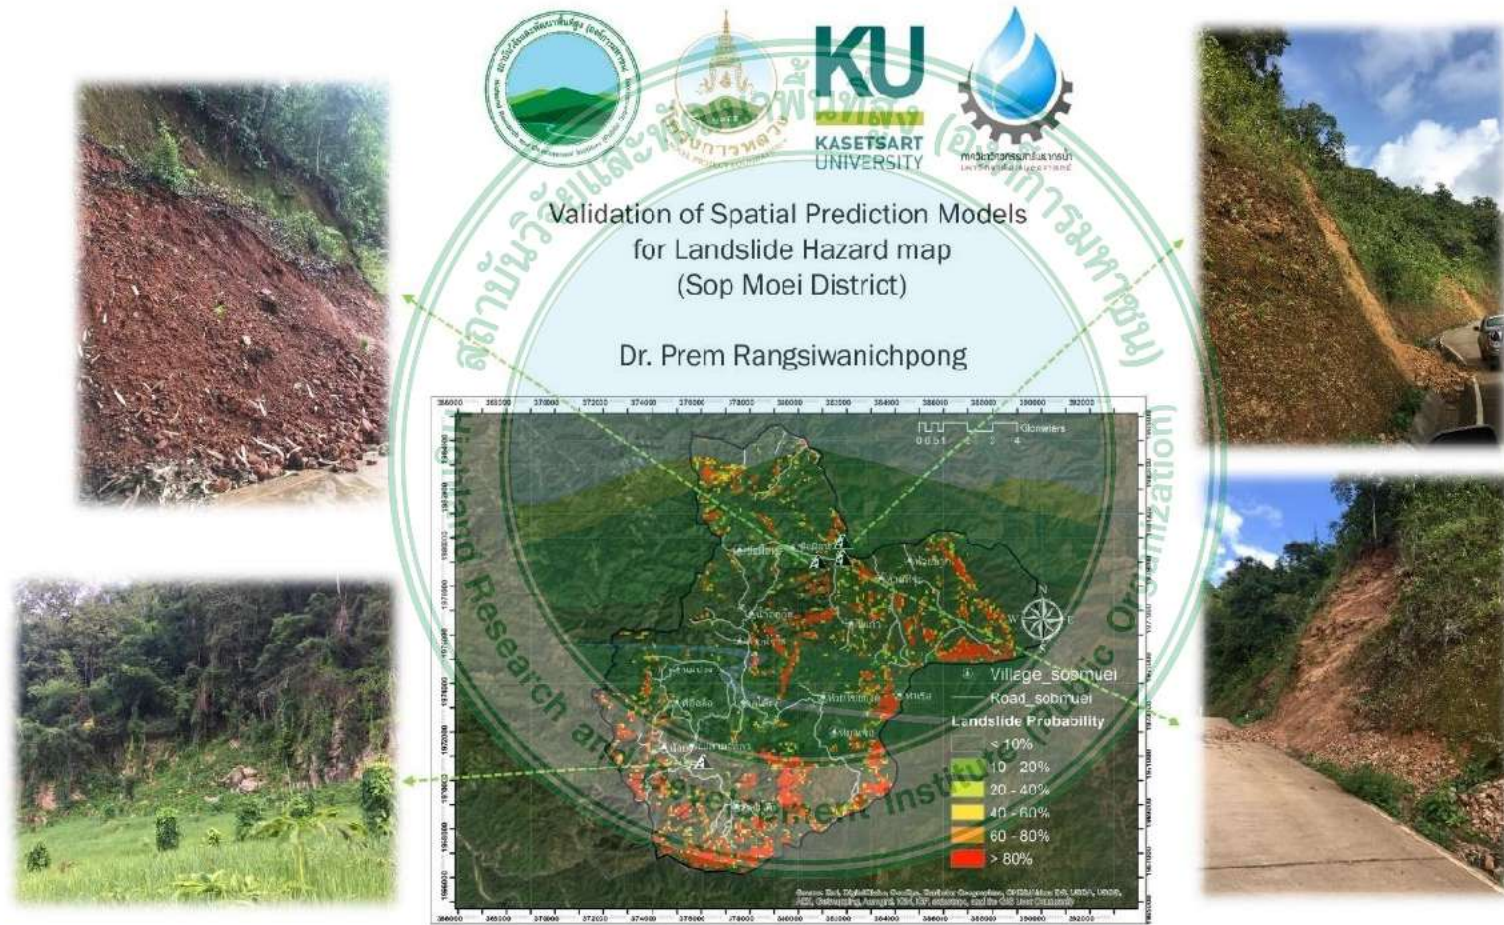
ภาพที่ 4.9 ผลการสอบเทียบแผนที่เสี่ยงภัยดินถล่มกับสถานการณ์ปัจจุบันในพื้นที่โครงการฯ สบเมย

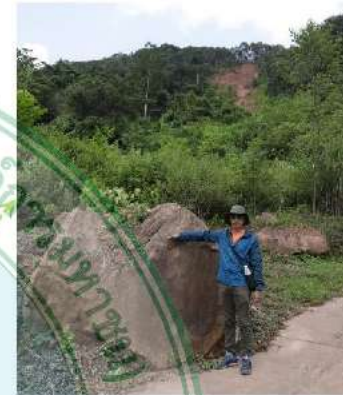
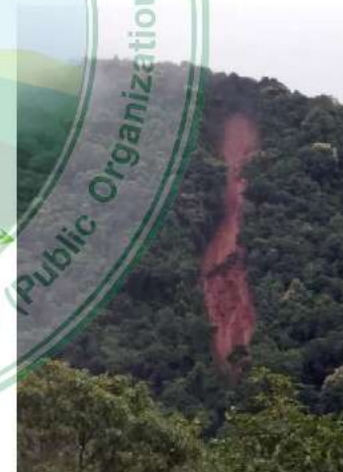
ภาพที่ 4.11 ผลการสอบเทียบแผนที่เสี่ยงภัยดินถล่มกับสถานการณ์ปัจจุบันในพื้นที่โครงการฯ บ่อเกลือ

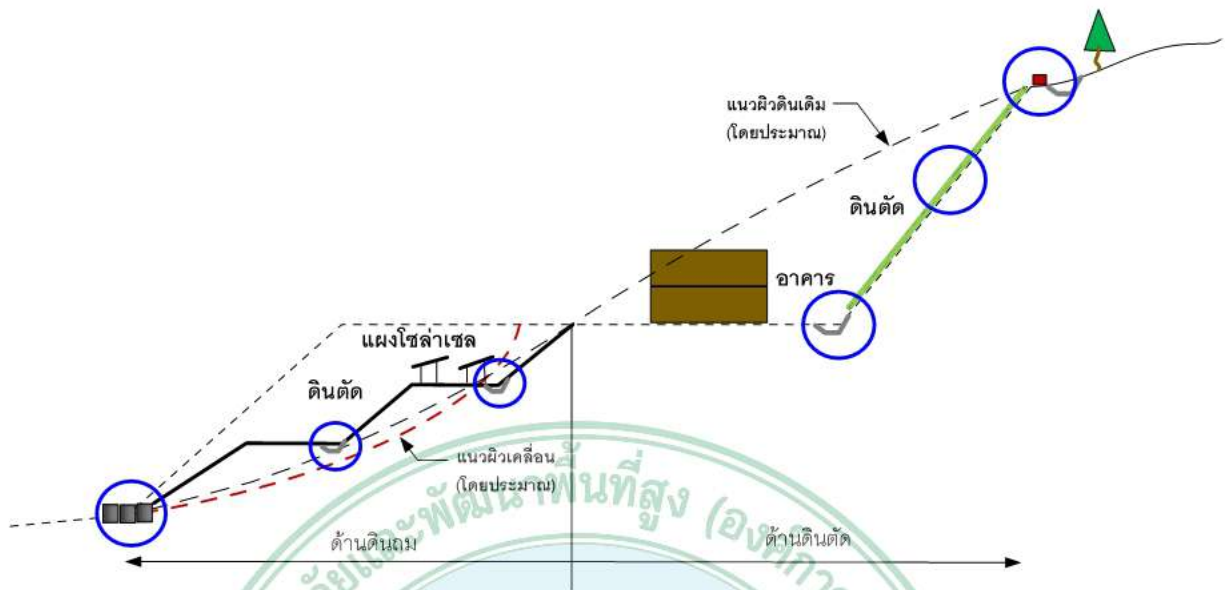
ภาพที่ 4.133 หน้าตัดตามขวางแสดงให้เห็นแนวทางแก้ไขบริเวณการตัดและการถมปรับระดับที่บริเวณการก่อสร้างอาคาร โรงเรียน และพื้นที่ติดตั้งแผงโซลาร์เซลล์ โรงเรียนบ้านแม่ระเมิง

พบปัญหาดินถล่มในอดีตและในบริเวณซึ่งมีการก่อสร้างอาคารเรียนใหม่ พบร่องรอยการทรุดตัวและเคลื่อนตัว โดยมีรอยแตก (Tension cracks) ให้เห็นเป็นแนวยาว เนื่องจากการทรุดตัวของลาดดินถมซึ่งมีความหนา แนวทางแก้ไขดังนี้

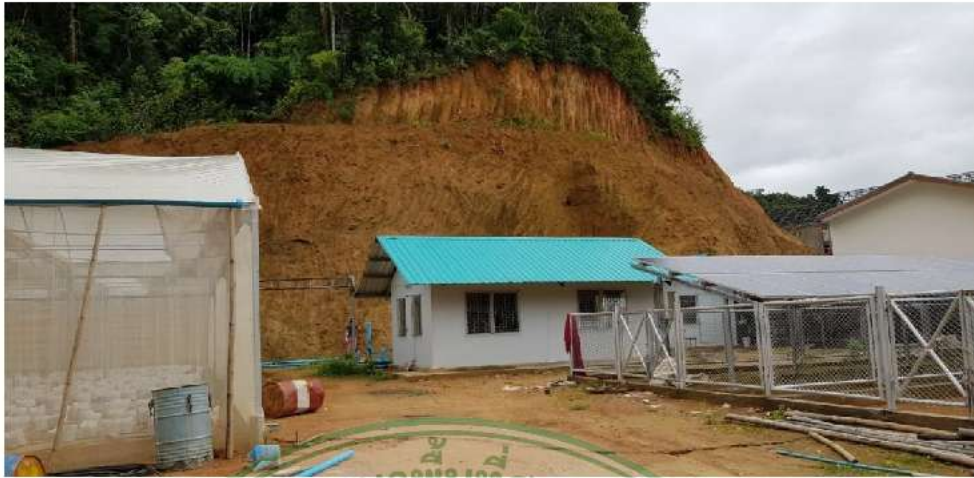
ลักษณะทั่วไปของลาดดินจากการสังเกตด้วยตาเปล่าพบว่า ชนิดของหินผุเป็นกลุ่มหินดินดานจากแผ่นที่ธรณีวิทยาเป็นกลุ่มหิน Tmm หินกึ่งแข็งตัว หินเคลย์และหินทรายแป้ง ที่มี Bedding เกือบขนานกับแนวระนาบ ทำให้ลาดตัดยังมีความมั่นคงอยู่ได้ แต่มุมลาดดินตัดก็ค่อนข้างชัน (มุมประมาณมากกว่า 45 องศา) บนยอดของลาดดินตัดยังมีต้นไม้ใหญ่ที่อยู่ริมผา (ภาพที่ 4.133) ซึ่งอาจเป็นอันตรายจากการหักโค่นในระหว่างฝนตกหนักและลมกรรโชกแรงได้ บริเวณอาคารน่าจะตั้งอยู่บนดินตัดจึงมั่นคงโดยไม่มีการทรุดตัวแตกร้าให้เห็น แต่บริเวณที่ตั้งของแผง Solar Cells ออกไปน่าจะเป็นส่วนของดินถม ซึ่งมีร่องรอยการทรุดตัวและเคลื่อนตัว โดยมีรอยแตก (Tension cracks) ให้เห็นเป็นแนวยาวและมีการทรุดตัวน้ำขังเป็นช่วง ๆ ทั้งรอยแตกขยายต่อไปถึงโรงเรียนเพาะชำ ดังแสดงในภาพที่ 4.134

ภาพที่ 4.134 รอยแตกบริเวณลาดดินที่ตั้งแผง solar cells และโรงเรียน

ถึงแม้ว่าจะมีความพยายามที่จะระบายน้ำออกจากพื้นที่ยุบตัวทั้งลาดดินหน้าอาคารและมีการนำดินมาอุดปิดรอยแตกแต่ก็ยังไม่ได้แก่ที่สาเหตุที่แท้จริง ในอนาคตจะต้องมีการเคลื่อนตัวต่อเนื่อง เพราะดินถมไม่ได้มีการบดอัดหรือเสริมกำลังที่ดี ซึ่งดินลาดดินถมยังมีอาคารบ้านพักครูอยู่ในพื้นที่ ซึ่งอันตรายมากหากมีการถล่มของดินถล่มลงไป (ภาพที่ 4.135) จากการวิเคราะห์เสถียรภาพของลาดดินถมพบว่า ลาดดินถมมีอัตราส่วนความปลอดภัยต่ำ (ภาพที่ 4.136) ซึ่งบ่งบอกถึงความเสี่ยงในการเกิดการพังทลายได้ในอนาคต

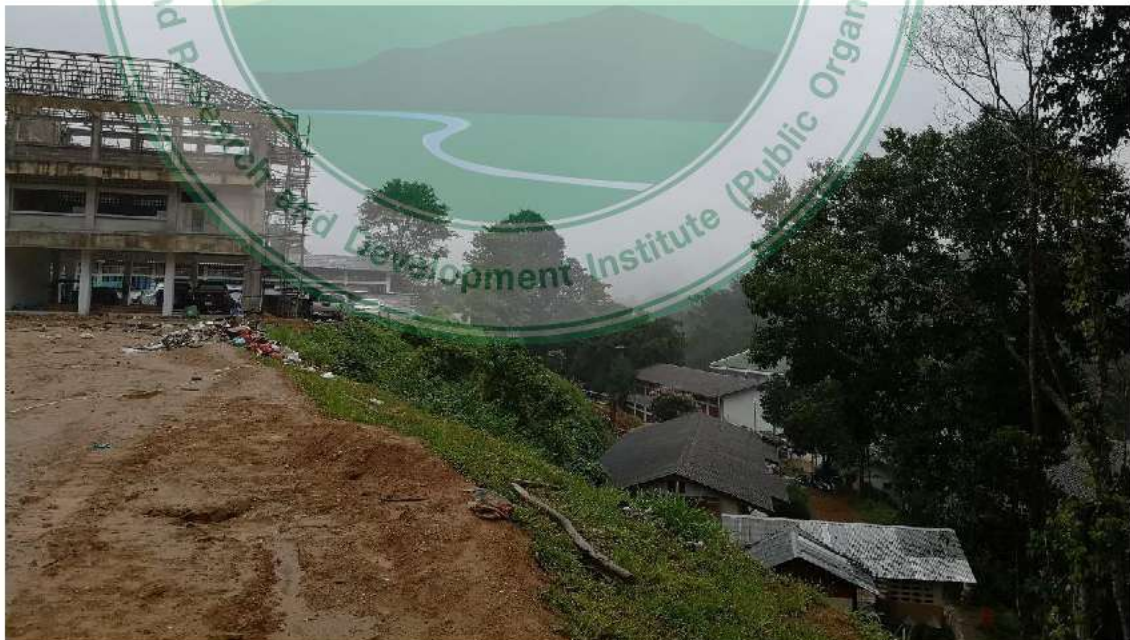
ภาพที่ 4.135 ลาดดินถมบริเวณพื้นที่ใกล้บ้านพักครู โรงเรียนบ้านแม่ระเมิง

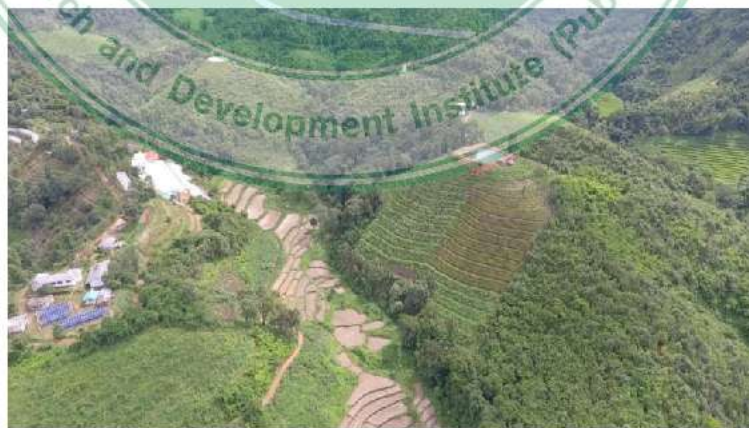
โรงเรียนตั้งอยู่บนไหล่เขา มีการตัดดินไหล่ส่วนหนึ่งแล้วนำมาถมด้านไหล่เขาด้านนอกเพื่อสร้างพื้นที่ราบสำหรับโรงเรียน ลักษณะดินที่ลาดดินตัดด้านเหนือโรงเรียนเป็นหินผุหรือ Residual Soil โดยหินต้นกำเนิดเป็นกลุ่มหินแกรนิตจากแผ่นที่ธรณีวิทยาน่าจะเป็นกลุ่มหิน Cgr หินแกรนิต หินอนาเทคไซต์ หินคาตาคลาไซต์ที่แสดงการเรียงตัวและ ถูกบดอัดในระดับลึก ที่มีระดับของการกัดกร่อนผุพังลึกมากกว่า 6 เมตร และมีหินก้อน แกรนิตลอย ปะปนอยู่เป็นช่วงๆ และมุมลาดดินตัดของลาดดินค่อนข้างชัน (มุมประมาณมากกว่า 60-70 องศา) มีร่องรอยของหินก้อนขนาดใหญ่(หินลอย) ร่วงหล่นลงมากระแทกเสาโรงเรียนเสียหายหักงอ ลาดดินตัดยังคงมั่นคงอยู่ได้เนื่องจากดินไม่อิ่มตัว และอาจจะเสียเสถียรภาพได้หากมีน้ำเข้ามาทำให้แรงดึงในดินจากฝนที่ซึมจากผิวดินส่วนบนหรือผิวน้ำของลาด

ภาพที่ 4.138 สภาพพื้นที่บ้านวะโดโกร

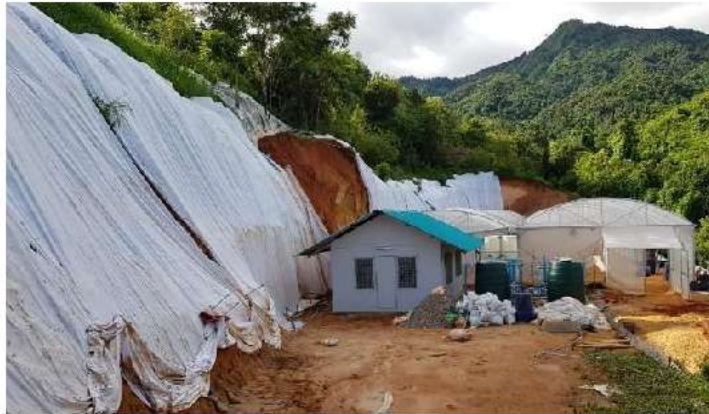
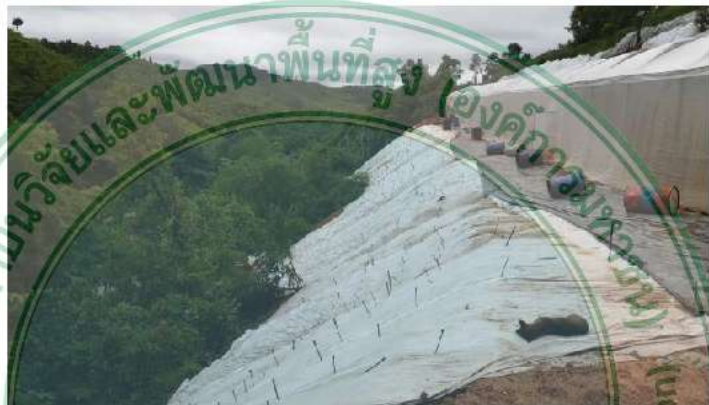
ลักษณะดินที่ลาดดินตัดด้านเหนือโรงเรียนเป็นหินผุ (Residual Soil) ที่มีกลุ่มหินแกรนิตเป็นหินดั้งเดิม (Parent rock) จากแผนที่ธรณีวิทยาพบว่าเป็นกลุ่มหิน Cgr (หินแกรนิต หินอนาเทคไซด์ หินคาตาคลาไซต์) ที่แสดงการเรียงตัวและถูกบดอัดในระดับลึก ระดับของการกัดกร่อนผุพังลึกมากกว่า 6 เมตร ลาดดินตัดมีมุมลาดดินค่อนข้างชัน (มากกว่า 50 องศา) ภายในลาดดินประกอบด้วยหินแกรนิตลอย ปะปนอยู่เป็นช่วงๆ ซึ่งหินลอยบางก้อนได้ร่วงหล่นลงมากระแทกเสาโรงเรียนเสียหาย (ภาพที่ 4.141) ซึ่งจำเป็นต้องซ่อมแซม เสถียรภาพของลาดดินตัดโดยรวมแล้วยังคงมั่นคงอยู่ได้เนื่องจากดินไม่อิ่มตัว สอดคล้องกับผลการวิเคราะห์เสถียรภาพของลาดดินโดยใช้โปรแกรมทางวิศวกรรมปฐพี (SLOPE/W, Geostudio) พบว่า ลาดดินยังอยู่ในเสถียรภาพ โดยที่อัตราส่วนความปลอดภัย (Factor of safety) มากกว่า 1 ดังแสดงในภาพที่ 4.142 แต่อย่างไรก็ตามอาจจะสูญเสียเสถียรภาพได้หากลาดดินมีความชื้นเพิ่มมากขึ้น ซึ่งน้ำจะเข้ามาทำลายแรงดูด (Suction) ในดินจากฝนที่ซึมจากผิวดินส่วนบนหรือผิวน้ำของลาด

ภาพที่ 4.141 ลักษณะลาดดินตัด (ซ้าย) และลาดดินถม (ขวา) บริเวณโรงเรียนวะโดโกร

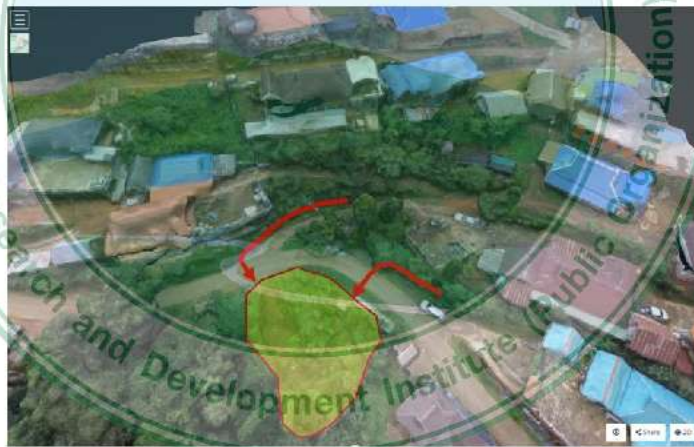
บ้านแม่จันทรวง เป็นชุมชนของชาติพันธุ์อาข่า มีสถานะทางเศรษฐกิจค่อนข้างดีนอกจากการทำเกษตรกรรมโดยมีกาแฟเป็นพืชหลัก ยังมีการปลูกข้าวโพดเลี้ยงสัตว์ ชา ข้าวไร่ พลับ พลัม และเลียง สุก รำไย ไม้พื้นเมือง ยังมีอุตสาหกรรมขนาดเล็กในการแปรรูปเม็ดกาแฟที่มีคุณภาพจนได้รับรางวัลในการประกวด ทั้งยังมีคนรุ่นใหม่ออกไปทำงานนอกพื้นที่นารายได้เข้าสู่ชุมชนอีกทางหนึ่งด้วย มีปัญหาดินถล่มในพื้นที่ชุมชนท้ายหมู่บ้านเนื่องจากเป็นลาดเขาชันและมีทางระบายน้ำจากหมู่บ้านลงที่จุดดังกล่าวดังแสดงในภาพที่ 4.146 ปัญหาการถล่มเช่นนี้ มีขึ้นอีกหลายหมู่บ้านในพื้นที่แม่สลอง ดังที่เกิดขึ้นที่หมู่บ้าน บ้านผาเตือ ตำบลแม่สลองใน ชาวในหน้าหนังสือพิมพ์ ในภาพที่ 4.147 สาเหตุส่วนหนึ่งคือการควบคุมการไหลของน้ำเมื่อมีปลูกบ้านเรือนและสร้างถนนภายในหมู่บ้าน ทำให้เกิดระบบระบายน้ำไม่เพียงพอหรือไม่ได้มีการก่อสร้างโครงสร้างที่เหมาะสมในการควบคุมน้ำ

ภาพที่ 4.12 พื้นที่ดินถล่มท้ายหมู่บ้านแม่จันทรวง ตำบลแม่สลองนอก อำเภอแม่ฟ้าหลวง

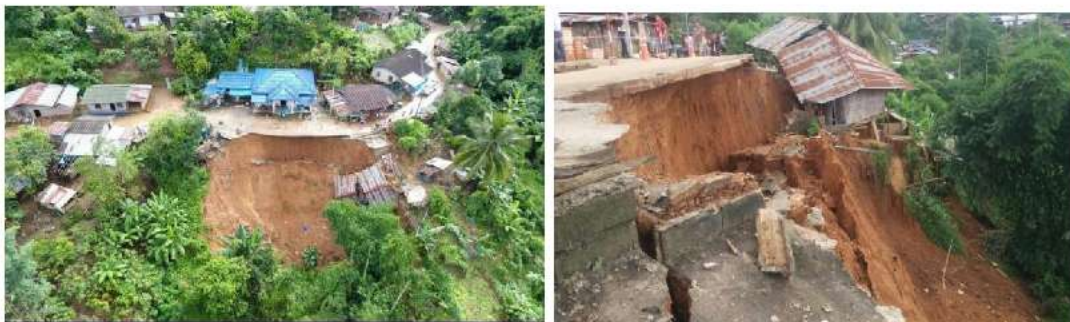
ภาพที่ 4.147 ดินถล่มในพื้นที่ชุมชน บ้านผาเตือ ตำบลแม่สลองใน อำเภอแม่ฟ้าหลวง
