## บทที่ 4

### ผลการวิจัยและวิจารณ์ผล

#### 4.1 การศึกษาและประเมินพื้นที่เสี่ยงภัยต่อการพังทลายและดินถล่มของชุมชนในโครงการพัฒนาพื้นที่สูงแบบโครงการหลวง 5 แห่ง

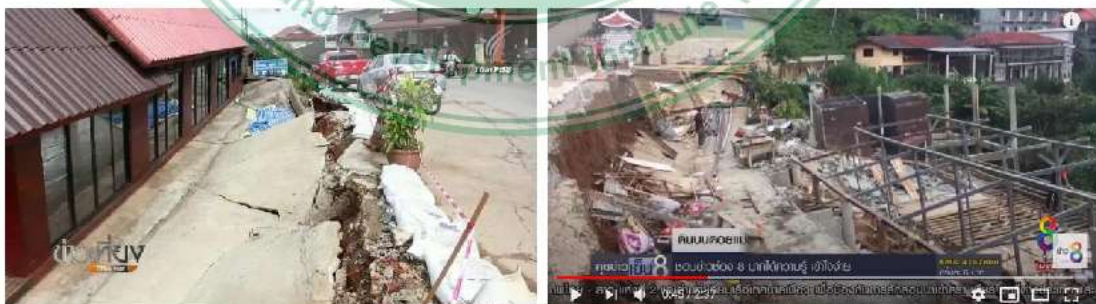
พื้นที่บริเวณนี้เป็นจุดต่ำที่รับน้ำจากเนินเขาทิศเหนือ น้ำจากรางระบายข้างถนน และน้ำใช้ในอาคารข้างเคียง นอกจากนั้นยังมีการถมปรับระดับดินและมีการก่อสร้างอาคารเป็นห้องอาหารและเรือนพัก ทั้งด้านล่างจะเป็นลาดดินสูงชันระดับต่ำลงไปอีก 50 – 80 เมตร ดังนั้นจึงมีปัจจัยหลายประการที่ทำให้เกิดดินถล่ม และได้เกิดขึ้นหลายครั้งจากที่บันทึกไว้จากข่าวคือ ตั้งแต่พ.ศ. 2553 2560 และ 2561 ดังแสดงในภาพที่ 4.148 ได้มีนำเสนอเรื่องนี้เข้าสู่ที่ประชุม ครม. ซึ่งถือได้ว่าเป็นเรื่องสำคัญที่กระทบต่อการท่องเที่ยว และมีมติ ครม. ที่ 12/10/2553 ในการดำเนินการแก้ไขดังนี้

ภาพที่ 4.148 ดินถล่มในพื้นที่ชุมชนบ้านสันติคีรี บนดอยแม่สลอง

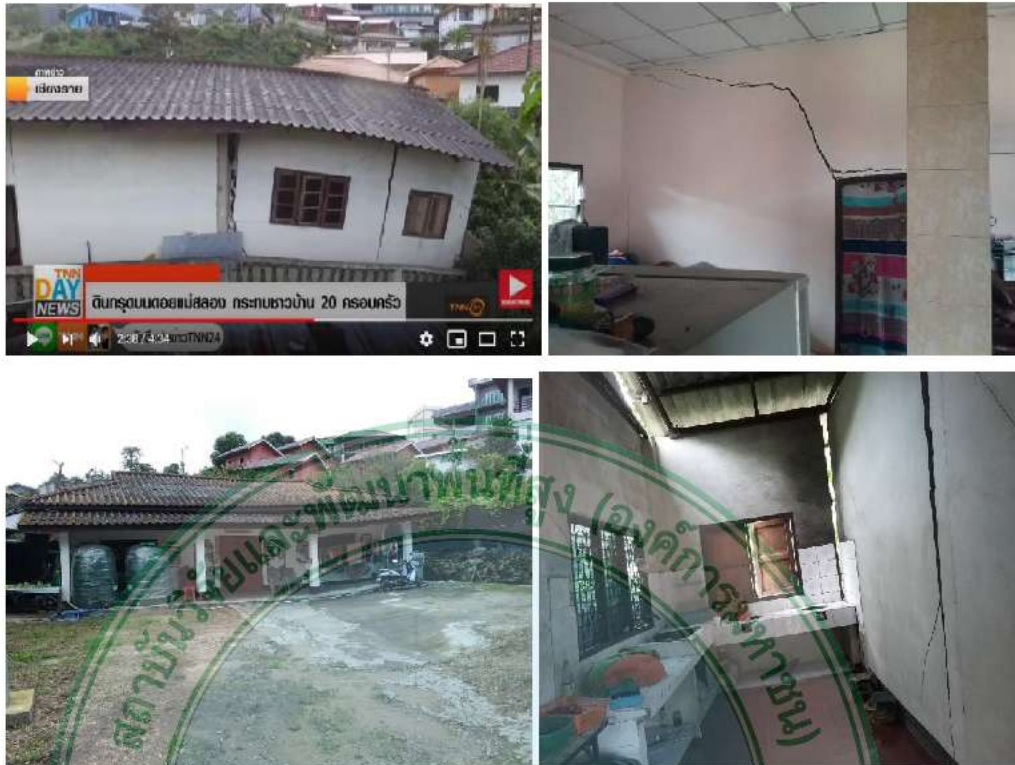
ภาพที่ 4.151 ความเสียหายที่เกิดขึ้นของบ้านเรือนในชุมชนหลังตลาด บ้านสันติคีรี

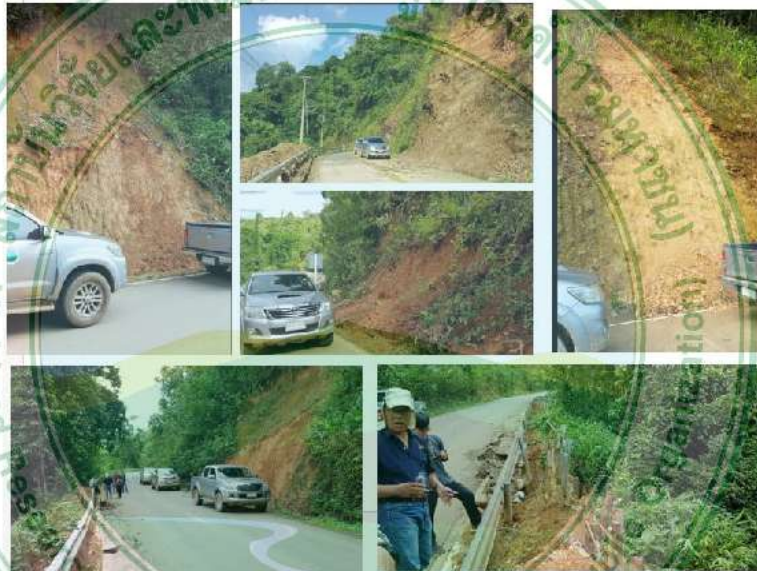
พบการกัดเซาะและการชะล้างพังทลายบริเวณไหล่ทางดินถม และลาดดินตัด หลายจุด บริเวณทางหลวงชนบท มส 3004 เนื่องจากปริมาณฝนตกหนัก ก่อให้เกิดน้ำไหลบ่าหน้าดินและน้ำใต้ดินกัดเซาะชั้นดินบริเวณร่องน้ำหรือจุดที่น้ำไหลไปรวมกันบริเวณต่ำที่สุดของไหล่ทาง และลาดดินตัด ดังภาพที่ 4.152 พื้นที่ดังกล่าวอยู่ในความรับผิดชอบของกรมทางหลวงชนบท จึงเห็นควรประสานงานให้หน่วยงานที่เกี่ยวข้องภายในกรมฯเข้ามาสำรวจและออกแบบในรายละเอียดต่อไป ในที่นี้นักวิจัยมีข้อเสนอแนะดังนี้

ภาพที่ 4.152 พื้นที่ทางหลวงชนบท มส 3004 อำเภอสบเมย

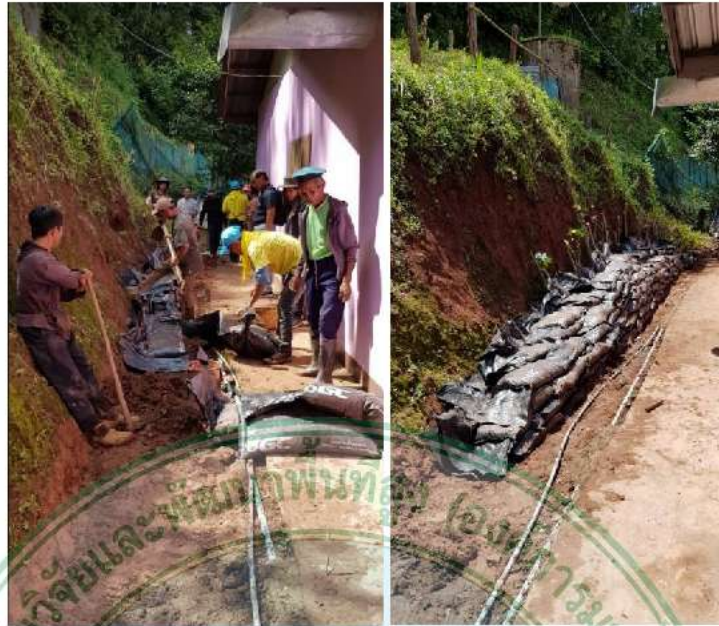
ศูนย์พัฒนาเด็กเล็กบ้านน้ำจูน อยู่ประชิดกับลาดชันซึ่งเคยเกิดดินถล่มในอดีตและมีการตัดดินออกบริเวณฐานเพื่อก่อสร้างอาคาร จึงมีความเสี่ยงต่อการพังทลายของลาดดินหากปริมาณฝนมากกว่าจุดวิกฤติ ก่อนหน้านี้ยังไม่มี การดำเนินการเสริมเสถียรภาพของลาด อย่างไรก็ตาม นักวิจัยได้นำกระสอบแบบมีปีกซึ่งอนุเคราะห์โดย บริษัท พีทีที โกลบอล เคมิคอล จำกัด (มหาชน) หรือ จีซี จำนวน 100 ใบ ไปมอบให้แก่ชุมชน และจัดกิจกรรมสาธิตการเรียงกระสอบบริเวณฐาน (Toe wall) เพื่อช่วยลดการกัดเซาะบริเวณฐาน ดังภาพที่ 4.155

ภาพที่ 4.13 การเรียงกระสอบบริเวณลาดใกล้ศูนย์พัฒนาเด็กเล็กบ้านน้ำจูน

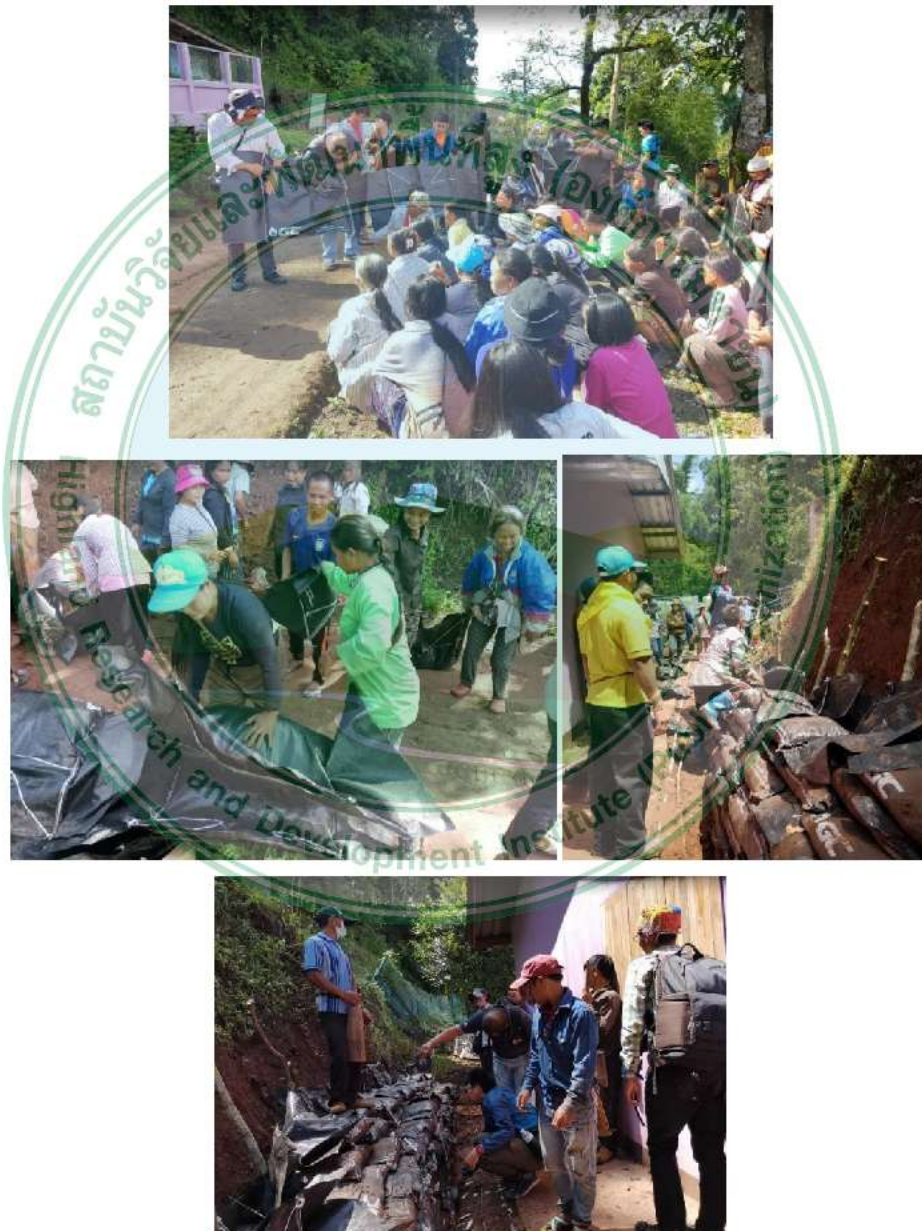
ภาพที่ 4.157 ชุมชนบ้านน้ำจูนร่วมเรียงกระสอบแบบมีปีกและใช้ไม้ปักชำเพื่อป้องกันการกัดเซาะบริเวณลาดเขา ณ. ศูนย์พัฒนาเด็กเล็กบ้านน้ำจูน
